Inventari de construccions de pedra seca

El Bruc

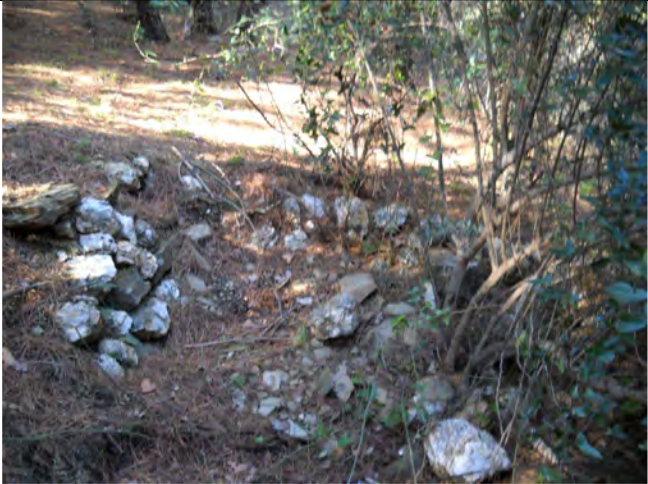
ELEMENT Barraca de pedra seca i cau	Fitxa núm. 22
PARTIDA Serra de Moixerigues

COORDENADES 41°34.689''N 1°47.585'E 490m snm ORIENTACIÓ Sud	
DESCRIPCIÓ Restes d'una barraca de pedra seca i d'un cau fet al talús. Mides del cau 1,80 m de llarg, 2,30 m d'ample i 1,70 d'alçada.	
CRONOLOGIA Segles XVIII-XX	
DADES HISTÒRIQUES	
ESTAT ACTUAL I RECOMANACIONS DE CONSERVACIÓ Restes molt deteriorades. No té cap interès patrimonial.

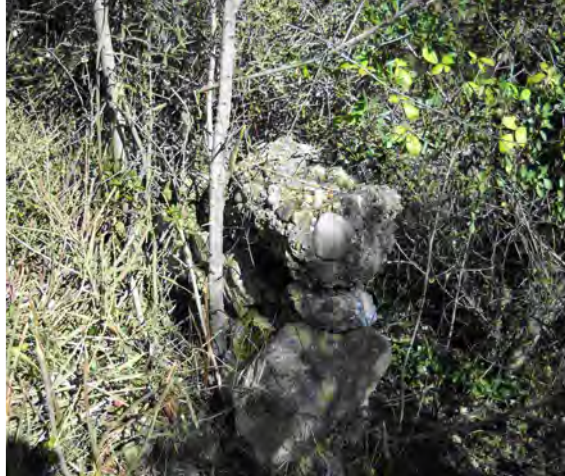
ELEMENT Barraca de pedra seca	Fitxa núm. 24
PARTIDA Serra de Moixerigues

COORDENADES 41°34.686'N 1°47.668'E 454 m snm ORIENTACIÓ Sud-est	
DESCRIPCIÓ Restes d'una barraca de pedra seca, de planta quadrada, que aprofita la feixa de la banda nord com a paret. La coberta devia estar feta amb bigues i teules tot i que no n'hem trobat cap resta. Mides 2,32 m de llarg, 2.30 m d'ample i 0,95 m d'alçada. Les parets tenen un gruix de 0,45 m. Mides del portal 0,60 m d'ample i 0,90 m d'alt.	
CRONOLOGIA Segles XVIII-XX	
DADES HISTÒRIQUES	
ESTAT ACTUAL I RECOMANACIONS DE CONSERVACIÓ Està molt deteriorada. Té el portal i la coberta ensorrats. No té cap interès patrimonial.

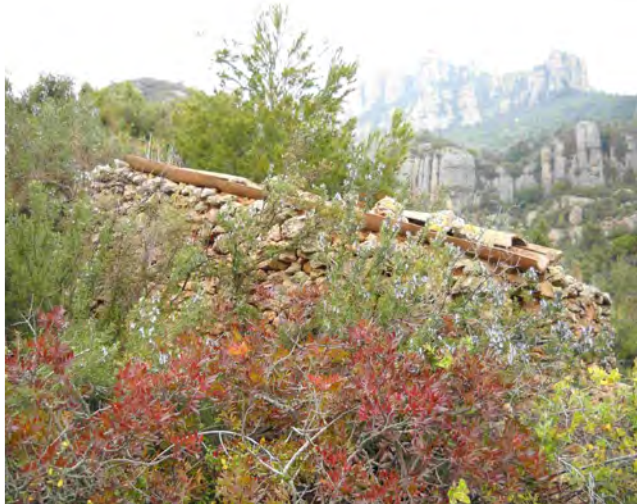
ELEMENT Barraca de pedra seca i fang	Fitxa núm. 45
PARTIDA Els Pallers

COORDENADES 41°35.972'N 1°46.717'E 628 m snm ORIENTACIÓ Est	
DESCRIPCIÓ Edifici de planta rectangular construït amb pedra seca. En alguna zona també s'utilitzà fang per a lligar els rocs. La teulada estava orientada a una sola aigua i estava feta amb bigues de fusta i teules. El portal té els muntants verticals i la llinda simple. A l'interior hi ha un <i>cocó</i> .	
CRONOLOGIA Segles XVIII-XX

DADES HISTÒRIQUES	
ESTAT ACTUAL I RECOMANACIONS DE CONSERVACIÓ Té algunes esllavissades i està molt embrossada. Es podria desembrossar.

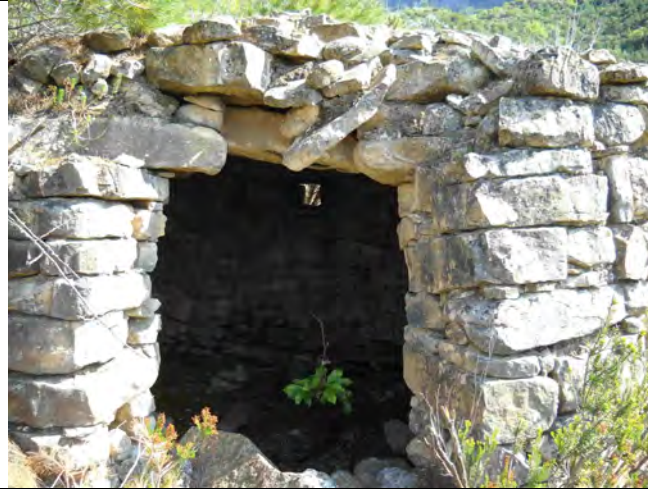
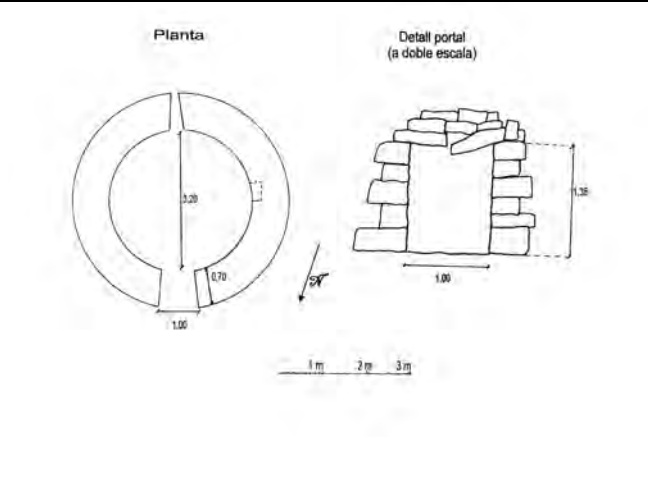
ELEMENT Barraca de pedra seca	Fitxa núm. 50
PARTIDA Malniu-carena de les Pujades (1)

COORDENADES 41°37.999' N 1° 47.169' E 506 m snm ORIENTACIÓ Sud	
DESCRIPCIÓ Barraca de planta circular, obrada amb pedra seca, de mides regulars i una mica carejades, i coberta amb falsa cúpula. Té un voladís lateral, una capa de pedruscall i una mica de crespinell al damunt i la típica pedra manllevadissa que tapa la sortida de fums. El portal és trilític, amb una sola llinda i està parcialment ensorrat i cobert de bardisses.	
CRONOLOGIA Segles XVIII-XX

DADES HISTÒRIQUES Aquesta barraca és situada a l'antic mas rònc de les Pujades, documentat l'any 1207 (RIBAS I CALAF, Benet (1990), p. 215). Al segle XIX era una zona dedicada majoritàriament al conreu de la vinya.	
ESTAT ACTUAL I RECOMANACIONS DE CONSERVACIÓ Té el portal una mica ensorrat, la llinda trencada i l'accés molt difícil. Es podria parlar amb el propietari per tal de restaurar-la.

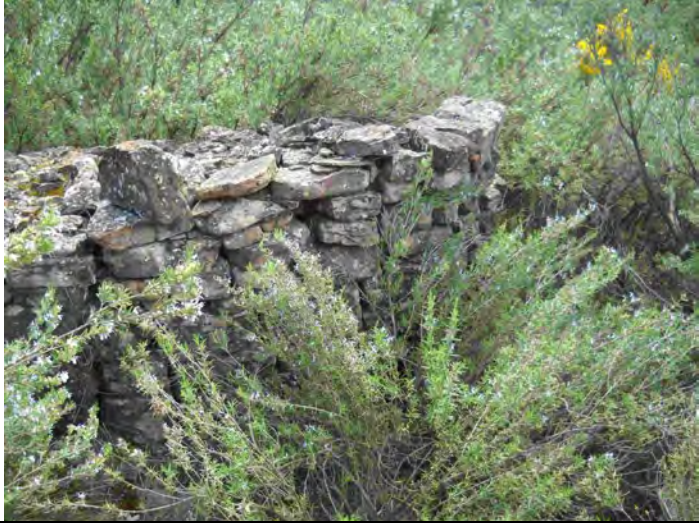
ELEMENT Barraca de pedra seca	Fitxa núm. 51
PARTIDA El Malniu-carena de les Pujades (2)

COORDENADES 41°37.301'N 1°46.932'E 508 m snm ORIENTACIÓ Desconeguda	
DESCRIPCIÓ Restes d'una barraca de pedra seca i planta semicircular, feta amb rocs sense escairar. Mides 2,90 m de perímetre conservat. El mur fa 0,80 m d'amplada i 1,10 m d'alçada, aproximadament.	
CRONOLOGIA Segles XVIII-XX	
DADES HISTÒRIQUES Aquesta barraca és situada en terres de l'antic mas rònec de les Pujades, documentat l'any 1207 (RIBAS I CALAF, Benet (1990), p. 215). Durant el segle XIX van prosperar les plantacions de ceps.	
ESTAT ACTUAL I RECOMANACIONS DE CONSERVACIÓ Només es conserva una part de la paret. És en un lloc emboscats i de molt difícil accés.

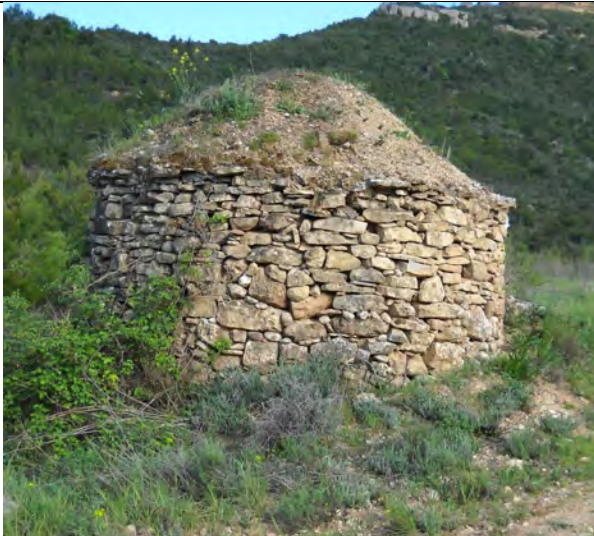
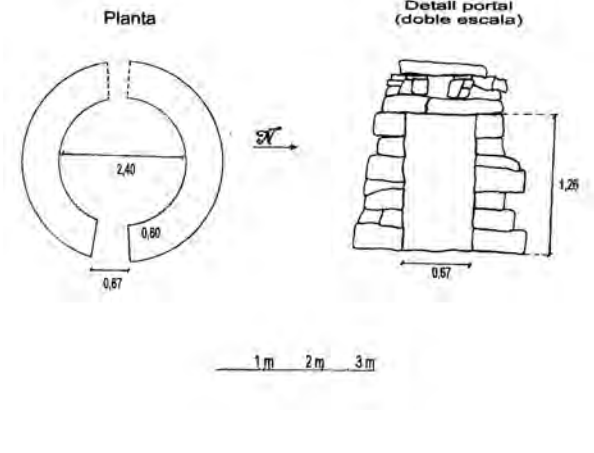
ELEMENT Barraca de pedra seca	Fitxa núm. 58
PARTIDA El Malniu-carena de les Pujades (9)

COORDENADES 41°37.342'N 1°46.763'E 458 m snm ORIENTACIÓ Nord	
DESCRIPCIÓ Barraca de pedra seca –sorrenca i conglomerat–, de planta circular i falsa cúpula recoberta de pedruscall i crespinell i envoltada per un voladís. El portal es trilític, amb dues llindes i té una finestra al mur i una pedra a l'exterior, que servia de banc. A l'interior hi ha un <i>cocó</i> , un calaix i restes de foc. Li ha caigut alguna pedra.	
CRONOLOGIA Segles XVIII-XX

DADES HISTÒRIQUES Aquesta construcció és situada en terres de l'antic mas rònec de les Pujades, documentat l'any 1207 (RIBAS I CALAF, Benet (1990), p. 215).	
ESTAT ACTUAL I RECOMANACIONS DE CONSERVACIÓ L'estat és bo, però té algun petit desperfecte. Es podria parlar amb el propietari perquè l'adobés.

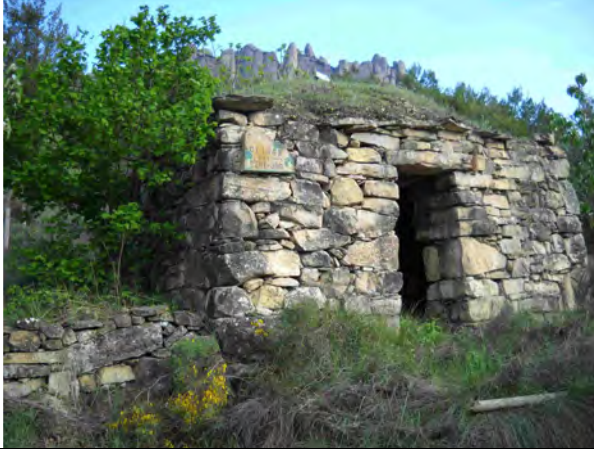
ELEMENT Barraca de pedra seca a l'olivar del Pere Jan	Fitxa núm. 59
PARTIDA El Malniu-carena de les Pujades (10)

COORDENADES 41°37.276'N 1°46.770'E 476 m snm ORIENTACIÓ Nord	
DESCRIPCIÓ Barraca de pedra seca –sorrenca i ben escairada–, de planta rectangular i falsa cúpula, recoberta de pedruscall i herba, amb la sortida de fums tapada amb una pedra manllevadissa. També té voladís i finestra. El portal és trilític i té una doble llinda. A l'interior hi ha restes de fum, un calaix damunt de la llinda i, a terra, estris relacionats amb la producció de mel. Va ser construïda recolzada a un marge. És en una zona de feixes ben conreades i plantades d'oliveres i arbres fruiters, propera a la vinya esmentada anteriorment, que contrasta amb els erms que envaeixen l'entorn.	
CRONOLOGIA Segles XVIII-XX

ESTAT ACTUAL I RECOMANACIONS DE CONSERVACIÓ Estat excel·lent, perquè els propietaris, que cultiven les feixes, en tenen cura.

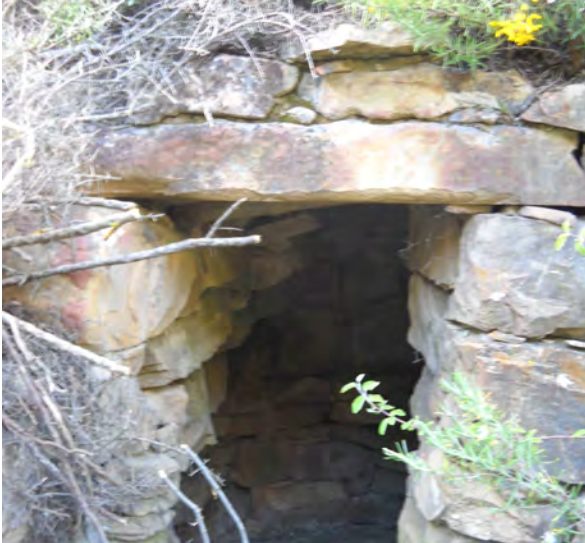
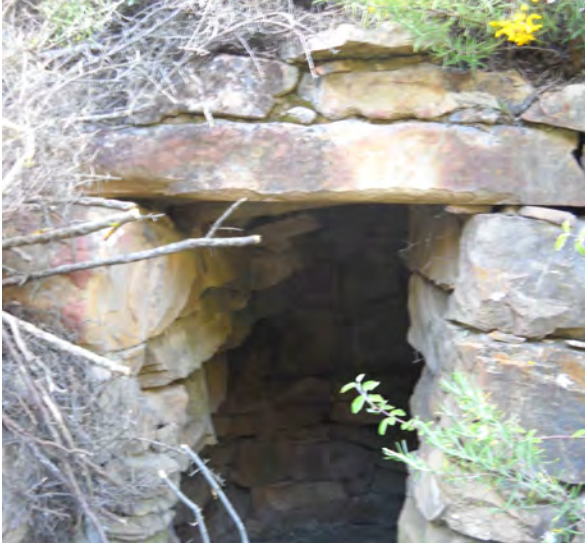
ELEMENT Barraca de pedra seca	Fitxa núm. 61
PARTIDA El Malniu-carena de les Pujades (12)

COORDENADES 41°37.217'N 1°46.840'E 495 m snm	ORIENTACIÓ Sud
DESCRIPCIÓ Barraca de pedra seca i planta semicircular, encaixada entre dos marges i encarada cap a migdia. La coberta és de falsa cúpula, amb una capa de pedruscall i crespinell al damunt i amb la sortida de fums tapada amb una pedra manllevadissa. Hi ha una finestra al mur i restes de foc a l'interior. El portal és trilític. És situada en una zona de feixes i marges, força emboscada i de difícil accés, molt a prop de <i>l'olivar del Pere Jan</i> .

ESTAT ACTUAL I RECOMANACIONS DE CONSERVACIÓ Està força ben conservada, tot i que l'accés és gairebé impossible. Si es netegés l'entorn seria visible des de la pista.

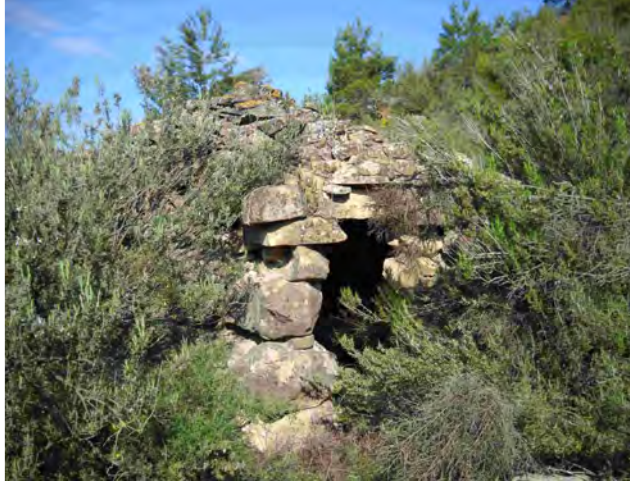
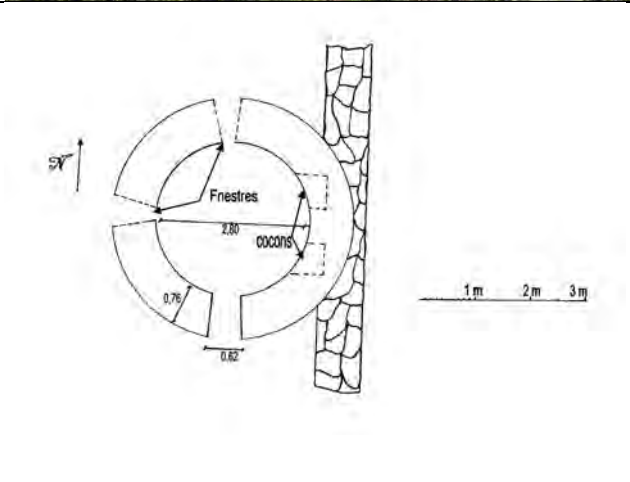
ELEMENT Barraca de pedra seca	Fitxa núm. 62
PARTIDA El Malniu-carena de les Pujades (13)

COORDENADES 41°37.540'N 1°47.074'E 482 m snm ORIENTACIÓ Est	
DESCRIPCIÓ Barraca de pedra seca i planta circular, amb falsa cúpula, pedruscall i pedra manllevadissa. També té dues finestres i dos <i>cocons</i> . El portal és trilitic, amb dues llindes, una de les quals ha caigut. És situada en uns bancals, a la carena de les Pujades, a sota mateix de la capella desafectada de Sant Pere de la Pineda.	
CRONOLOGIA Segles XVIII-XX

DADES HISTÒRIQUES Aquesta barraca és situada a l'antic mas ròneg de les Pujades, documentat l'any 1207 (RIBAS I CALAF, Benet (1990), p. 215). Al segle XIX era una zona dedicada majoritàriament al conreu de la vinya.	
ESTAT ACTUAL I RECOMANACIONS DE CONSERVACIÓ Està molt deteriorada.

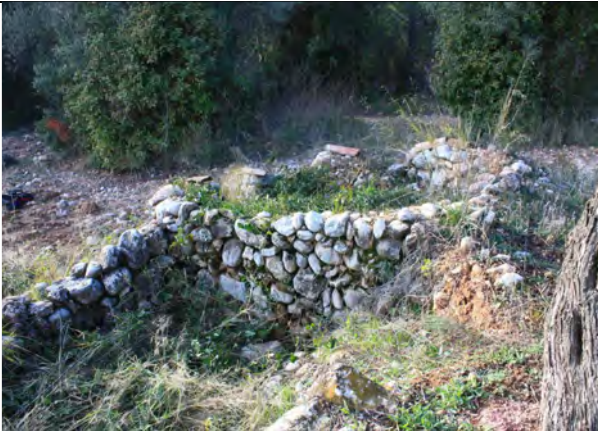
ELEMENT Barraca de pedra seca del <i>Coritxo</i>	Fitxa núm. 4
PARTIDA Clot de la Mònica

COORDENADES 41°34.728'N 1°48.827'E 450 m snm ORIENTACIÓ Sud i est	
DESCRIPCIÓ És situada en unes feixes d'oliveres ben conreades, al cap d'avall d'un marge per a reforçar la cantonada. Les parets estaven fetes amb còdols i la coberta devia ser feta amb bigues i teules. Té forma circular. El portal era a la façana sud. Al costat hi ha les restes d'una petita construcció de planta rectangular per a l'animal, que està encarada a l'est. És una construcció molt rudimentària, feta pels mateixos pagesos amb les pedres que enretiraven del camp.	
CRONOLOGIA Segles XVIII-XX

DADES HISTÒRIQUES	
ESTAT ACTUAL I RECOMANACIONS DE CONSERVACIÓ Actualment està ensorrada. Hi falta la teulada, que devia estar feta amb bigues, llates i teules; i bona part de les parets i la llinda del portal. Es recomana fer-hi neteges periòdiques.

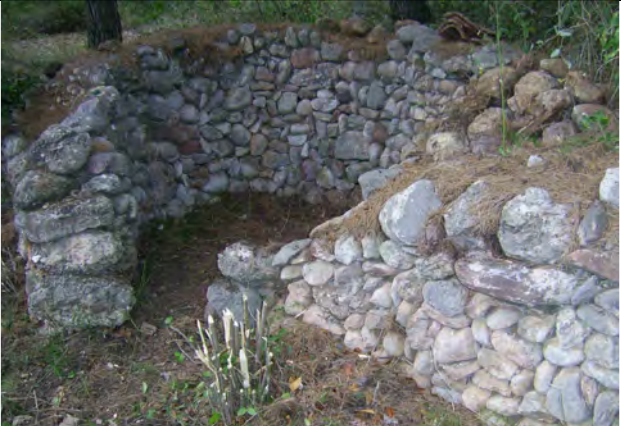
ELEMENT Barraca de pedra seca de l'olivar de la senyora Almirall (1)	Fitxa núm. 5
PARTIDA Pla de la Mònica

COORDENADES 41°34.665'N 1°48.753'E 439 m snm ORIENTACIÓ Sud	
DESCRIPCIÓ Construcció de pedra seca i planta circular, situada al cap d'avall d'un marge, en un antic olivar reconvertir en bosc. La troballa de restes de teules fan pensar que la coberta estava feta amb bigues, llatges i teules. És una construcció molt rudimentària, bastida pels fets pels mateixos pagesos amb les pedres que enretiraven del camp. Mides 1,82 m de fondo, 1,89 m d'amplada màxima i 1,50 m d'alçada màxima.	
CRONOLOGIA Segles XVIII-XX	
DADES HISTÒRIQUES	
ESTAT ACTUAL I RECOMANACIONS DE CONSERVACIÓ Està parcialment ensorrada i sense teulada, però la construcció és interessant. Es recomana fer-hi neteges periòdiques.

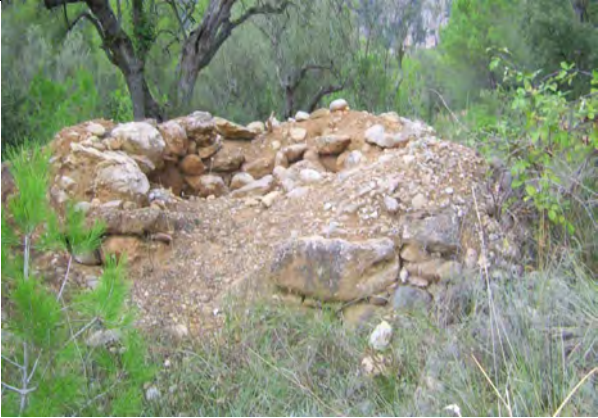
ELEMENT Barraca de pedra seca de l'olivar de la senyora Almirall (2)	Fitxa núm. 6
PARTIDA Pla de la Mònica

COORDENADES 41°34.637'N 1°48.759'E 438 m snm ORIENTACIÓ Sud	
DESCRIPCIÓ Barraca de pedra seca i planta circular amb tancament de falsa cúpula, que s'ha ensorrat. És situada en un antic oliverar reconvertit en bosc. És una construcció molt rudimentària, feta pels mateixos pagesos amb les pedres que enretiraven del camp.ç Mides 1,90 m de diàmetre i 1,50 m d'alçada màxima.	
CRONOLOGIA Segles XVIII-XX	
DADES HISTÒRIQUES	
ESTAT ACTUAL I RECOMANACIONS DE CONSERVACIÓ Barraca parcialment ensorrada i esllavissada. Es recomana fer-hi neteges periòdiques.

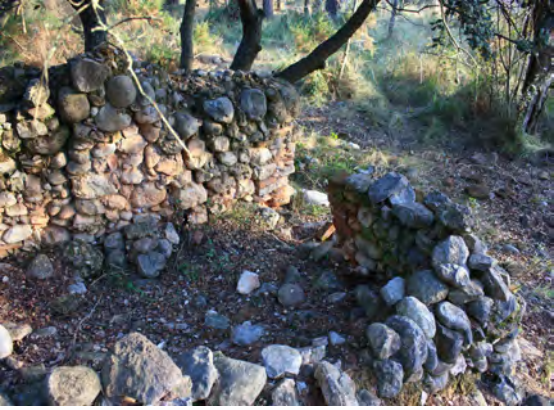
ELEMENT Barraca de pedra seca	Fitxa núm. 7
PARTIDA Bosc del <i>Manelet</i>

COORDENADES COORDENADES 41°34.614'N 1°48.794'N 435 s snm ORIENTACIÓ Sud	
DESCRIPCIÓ Barraca de planta quadrada, feta amb pedra seca i trossos de cairons ceràmics. La coberta devia estar feta amb bigues, llates i teules, ja que a terra se n'hi han trobat restes. És una construcció molt rudimentària, feta pels mateixos pagesos amb les pedres que enretiraven del camp. A prop hi ha una cisterna per a recollir l'aigua de la pluja i un dipòsit per a preparar el sulfat. Mides 2,50 m de fondo, 1,55 m d'ample i 1,30 m d'alçada màxima. Mida del portal 0,75 m d'ample. Gruix del mur entre 0,50 i 0,37 m.	
CRONOLOGIA Segles XVIII-XX	
DADES HISTÒRIQUES Devia haver estat una vinya. Antigament aquesta peça de terra era coneguda amb el nom de <i>les Matoses</i> (ICC, RESM-D-3, <i>Atlas del plano geométrico del término municipal de Collbató</i> , 1882).

ESTAT ACTUAL I RECOMANACIONS DE CONSERVACIÓ No té teulada i queden poques restes dels murs.

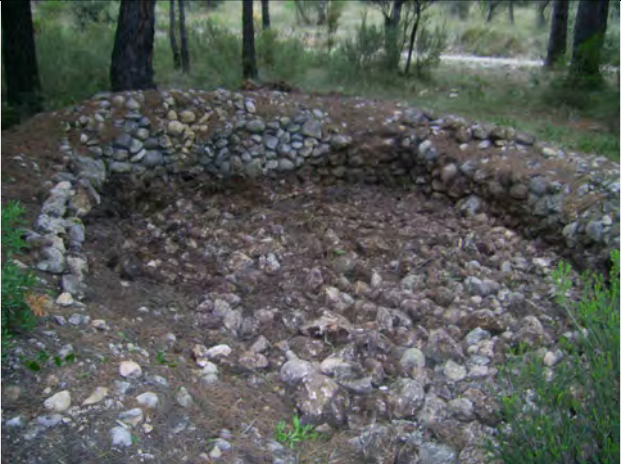
ELEMENT Paravent de pedra seca (1)	Fitxa núm. 8
PARTIDA Bosc del <i>Manelet</i>

COORDENADES 41°34.629'N 1°48.770'E 438 m snm ORIENTACIÓ Sud	
DESCRIPCIÓ Construcció de pedra singular i molt elemental, amb forma de ferradura i bastida mitjançant l'acumulació de còdols de mida mitjana agafats <i>in situ</i> i sense cap tipus de coberta. Servia per a protegir-se del vent. És una construcció molt rudimentària, feta pels mateixos pagesos amb les pedres que enretiraven del camp. Mides 3,90 m de fondo, 2,40 m d'ample, 0,90 m d'alçada i 1,30 m de gruix.	
CRONOLOGIA Segles XVIII-XX	
DADES HISTÒRIQUES Antigament aquesta peça de terra era coneguda amb el nom de <i>les Matoses</i> (ICC, RESM-D-3, <i>Atlas del plano geométrico del término municipal de Collbató</i> , 1882).	
ESTAT ACTUAL I RECOMANACIONS DE CONSERVACIÓ L'estat és bo. L'any 2009 els <i>Amics del Dall</i> hi van fer tasques de neteja i reconstrucció. Es recomana repetir aquestes feines periòdicament, ja que és a prop del camí de Collbató a la Vinya Nova i és susceptible, per tant, de ser visitat com un element lligat al conreu de les oliveres.

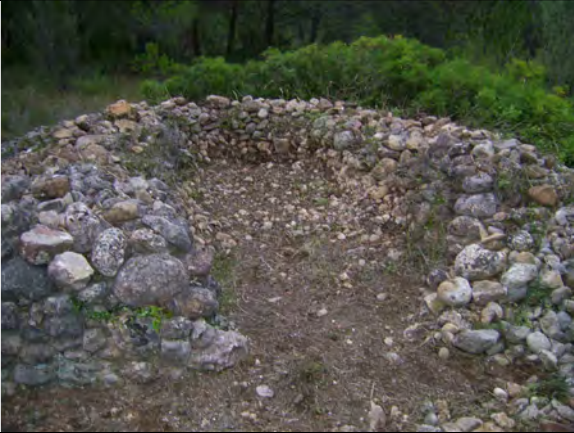
ELEMENT Paravent de pedra seca (3)	Fitxa núm. 10
PARTIDA Bosc del <i>Manalet</i>

COORDENADES 41°34.568'N 1°48.754'N 421 m snm ORIENTACIÓ Sud	
DESCRIPCIÓ Construcció elemental i primària de pedra seca, en forma de ferradura i amb un <i>clapers</i> , o amuntegaments de còdols, al costat. Tal com el seu nom indica, servia per a protegir-se del vent. No tenia coberta. És una construcció molt rudimentària, feta pels mateixos pagesos amb les pedres que enretiraven del camp. Mides 1,60 m d'amplada interior, 3,85 m de fondo i 0,80 m d'alçada. Gruix del mur 1,50 m aproximadament.	
CRONOLOGIA Segles XVIII-XX	
DADES HISTÒRIQUES L'any 1882 aquesta peça de terra formava part de partida coneguda com les <i>Matoses</i> (ICC, RESM-D-3, <i>Atlas del plano geométrico del término municipal de Collbató</i> , 1882).	
ESTAT ACTUAL I RECOMANACIONS DE CONSERVACIÓ L'estat actual és acceptable, gràcies a les tasques de desbrossament i neteja que els <i>Amics de Dall</i> hi van fer el 2009. Es recomana repetir aquestes feines periòdicament, ja que és a prop del camí de Collbató a la Vinya Nova i és susceptible, per tant, de ser visitat com un element lligat al conreu de les oliveres.

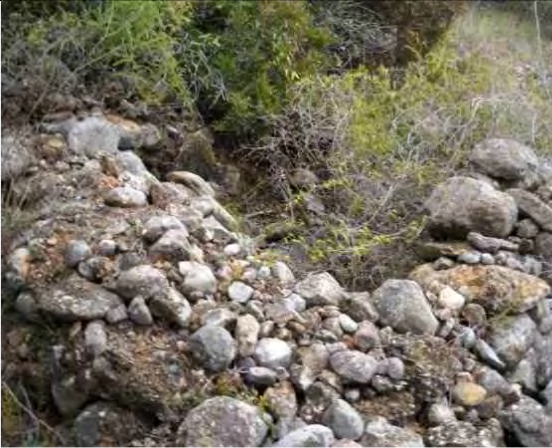
ELEMENT Barraca de pedra seca	Fitxa núm. 19
PARTIDA El Casalot, a ponent del camí de les Bateries.

COORDENADES 41°34.468'N 1°49.147'E 427m snm ORIENTACIÓ Est	
DESCRIPCIÓ Restes d'una barraca de planta rectangular feta amb pedra seca (còdols), que aprofita el talús d'un marge de la part de tramuntana. La coberta està ensorrada i sembla que originàriament era plana i construïda amb bigues i teules. A uns dos metres hi ha un dipòsit per a fer el sulfat. És una construcció molt rudimentària, feta pels mateixos pagesos amb les pedres que enretiraven del camp. Mides interiors 1,46m d'ample i 2,10m de llarg. Mides dels murs 0,40m d'ample (paret sud), i de 0,70 m d'ample (paret oest) i 1,20 m d'alçada, aproximadament. Mides del dipòsit de fer el sulfat 0,57m d'ample, 0,58 m de fondo i 0,45 m d'alt.	
CRONOLOGIA Segles XVIII-XX	
DADES HISTÒRIQUES Al segle XIV aquesta partida era coneguda com les peces dels <i>Clapers</i> i al XIX amb com el <i>Peu de la Costa</i> . Hi havia cinc trossos de terra, un dels quals va ser venut l'any 1385 per Constança i Pere Pisa, de Collbató, a Joan Serra del mas de les Rovires –can Guineu–. A finals del segle XV pertanyien a Gaspar Domènech i Caterina, usufructuari i propietària de l'esmentat mas, respectivament (ACA, AN, Ig. 1033, <i>Capbreu de Collbató, 1496</i> confessió de Gaspar Domènec i Caterina; i ICC, RESM-D-3, <i>Atlas del plano geométrico del término municipal de Collbató, 1882</i>). L'existència d'un dipòsit per a fer el sulfat evidencia que havia estat una vinya.

ESTAT ACTUAL I RECOMANACIONS DE CONSERVACIÓ Està molt malmesa. No conserva la coberta i el portal està mig ensorrat. El dipòsit de vinya té uns quants totxos trencats. No té cap interès patrimonial, ja que hi ha altres edificis més representatius i ben conservats.

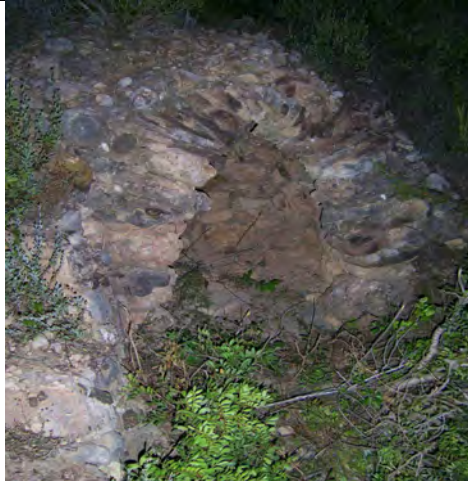
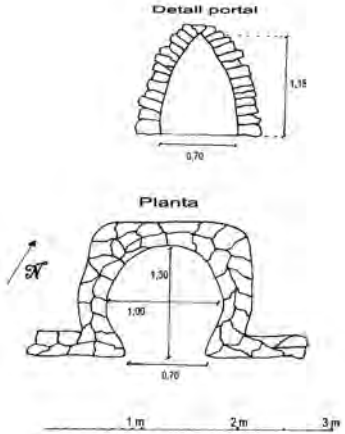
ELEMENT Barraca de pedra seca del Grau de l'Asbertó (1)	Fitxa nº 22
PARTIDA Els Graus

COORDENADES 41°34.512'N 1°49.321'E 444 m snm ORIENTACIÓ Sud	
DESCRIPCIÓ Impressionant barraca de pedra seca, aixecada arran de marge. Destaca el portal d'accés, que forma un arc apuntat, o <i>ametllat</i> . És situada al peu de la muntanya de Montserrat, al Grau de l'Asbartó, en una zona on hi ha feixes aguantades per parets de pedra molt ben conservades i envaïdes pel bosc.	
CRONOLOGIA Segles XVIII-XX

DADES HISTÒRIQUES Al segle XIX aquesta peça de terra formava part de la partida <i>Graus-Pujol</i> (ICC, RESM-D-3, <i>Atlas del plano geométrico del término municipal de Collbató</i> , 1882).	
ESTAT ACTUAL I RECOMANACIONS DE CONSERVACIÓ L'estat actual és bo, malgrat que hi ha indicis d'erosió a la part superior que caldria reparar, ja que és una barraca molt interessant i un dels pocs exemples d'aquesta tipologia que hi ha a Collbató.

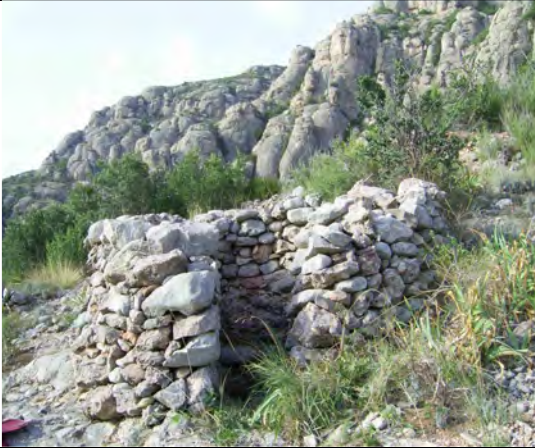
ELEMENT Barraca de pedra seca de <i>l'Erpada</i> (1)	Fitxa núm. 26
PARTIDA el Pujolet o les Escales

COORDENADES 41°34.445'N 1°49.489'E 459 m snm ORIENTACIÓ Est	
DESCRIPCIÓ Construcció en pedra seca de forma semicircular. L'aparició de restes de teules semblen indicar que l'antiga coberta havia estat feta amb bigues, llates i teules. A l'interior hi ha un banquet que aprofita una roca natural i una basseta que s'omple amb l'aigua de la pluja. És una construcció molt interessant, feta amb pedres sense polir ni escairar.	
CRONOLOGIA Segles XVIII-XX

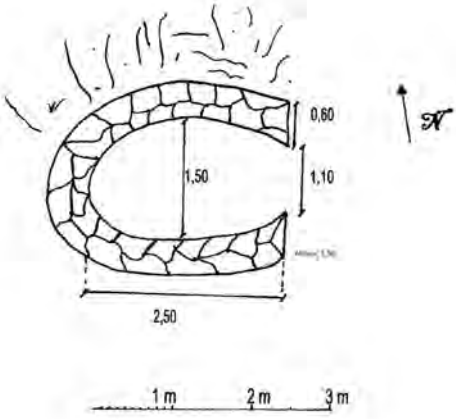
DADES HISTÒRIQUES Al segle XIX aquesta peça formava part de la partida <i>Graus-Pujol</i> (ICC, RESM-D-3, <i>Atlas del plano geométrico del término municipal de Collbató</i> , 1882).	
ESTAT ACTUAL I RECOMANACIONS DE CONSERVACIÓ No té teulada, però els murs estan en bones condicions. Va ser desbrossada el novembre del 2008. Es podria mantenir accessible i neta de brossa, per tal de fer-la visitable, ja que a prop hi ha interessants construccions de pedra seca (marges i barraques).

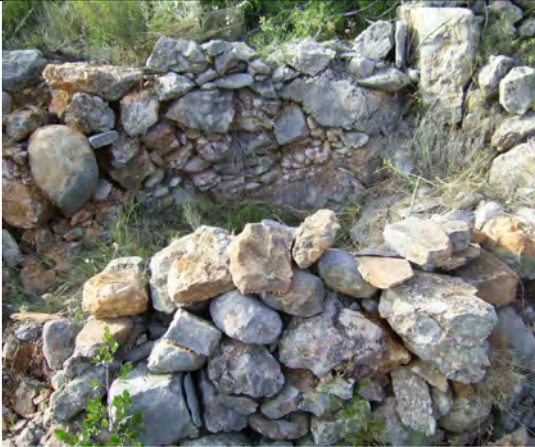
ELEMENT Barraca de pedra seca de <i>l'Erpada</i> (2)	Fitxa núm. 27
PARTIDA El Pujolet o les Escales, entre les drecceres de Fra Garí i els Graus

COORDENADES 41°34.460'N 1°49.500'E 473 m snm ORIENTACIÓ Sud	
DESCRIPCIÓ Barraca de pedra seca i forma rectangular que devia estar coberta amb bigues, llates i teules. És situada al mig de la partió i arrambada a un marge. És una construcció molt rudimentària, feta pels mateixos pagesos amb les pedres que enretiraven del camp. Mides interiors 1,40 m d'ample, 2,10 m de fondo i 1 m d'alçada. Gruix del mur 0,60 m. Mida del portal 0,65 m d'ample.	
CRONOLOGIA Segles XVIII-XX	
DADES HISTÒRIQUES Al segle XIX aquesta peça formava part de la partida <i>Graus-Pujol</i> (ICC, RESM-D-3, <i>Atlas del plano geométrico del término municipal de Collbató</i> , 1882).	
ESTAT ACTUAL I RECOMANACIONS DE CONSERVACIÓ No té teulada i les parets estan mig ensorrades. Es podria mantenir accessible i neta de brossa, per tal de fer-la visitable, ja que a prop hi ha interessants construccions de pedra seca (marges i barraques).

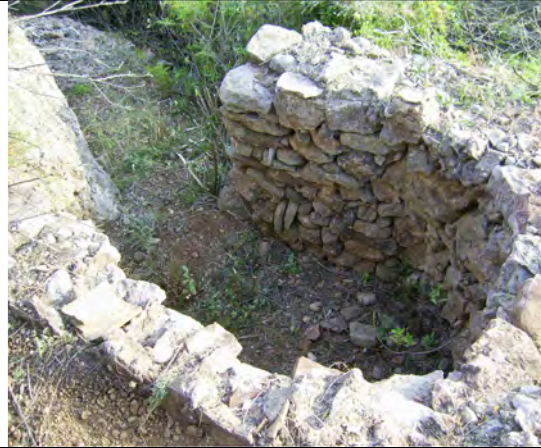
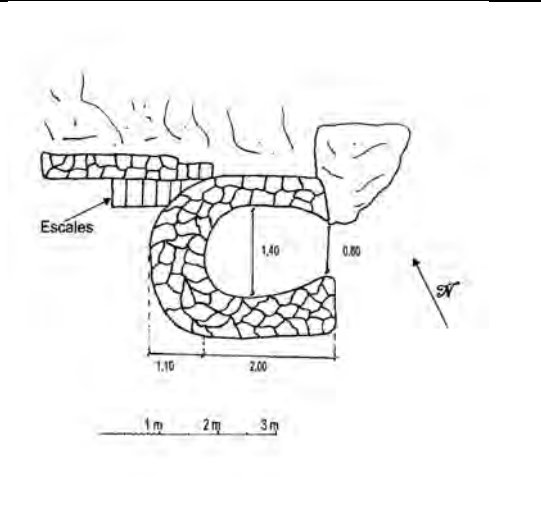
ELEMENT Barraca de pedra seca de l'Erpada (3)	Fitxa núm. 28
PARTIDA Els Graus

COORDENADES 41°34.457'N 1°49.522'E 456 m snm ORIENTACIÓ Est	
DESCRIPCIÓ Barraca de pedra seca molt ben construïda. Té forma de ferradura i la coberta, avui inexistent, era feta amb bigues, llates i teules. A l'hora de construir-la es va aprofitar una roca de grans dimensions que ocupa la part de tramuntana de la barraca. Al nord-oest hi ha unes escales, o saltadors, formades per cinc graons, i uns marges construïts amb còdols de la muntanya i restes d'obra cuita que formen part del mur de la barraca. La paret de migdia té un gruix de 1,30 m.	
CRONOLOGIA Segles XVIII-XX

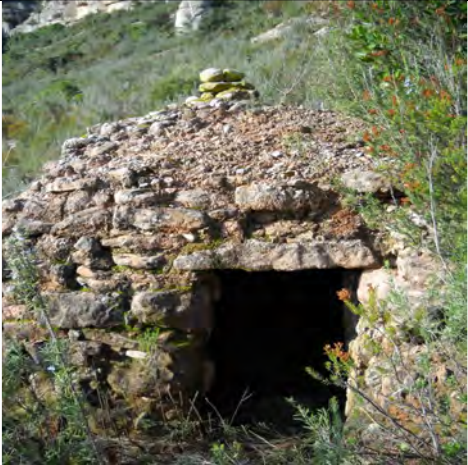
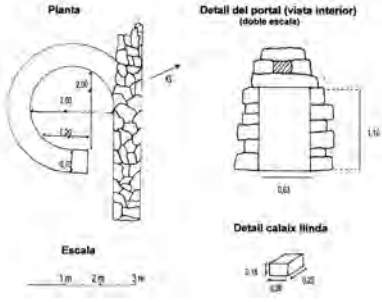
ELEMENT Barraca de pedra seca	Fitxa núm. 57
PARTIDA Canals d'en Pla

COORDENADES 41°35.242'N 1°51.015'E 230 m snm ORIENTACIÓ Est, nord-est	
<p>DESCRIPCIÓ Barraca circular de pedra seca, amb falsa cúpula coberta de pedruscall, sortida de fums i caramull. El portal d'entrada està format per dos muntants verticals i una llinda simple. Hi ha les restes d'unes frontisses i de morter de calç, així que deduïm que va tenir porta. A l'interior hi ha un calaix a sobre de la llinda i teules per terra. La paret nord s'aixeca damunt de les roques del talús natural. Va ser construïda amb les pedres aconseguides <i>in situ</i>. Elements associats canalitzacions fetes amb pedra seca per a recollir l'aigua de la pluja.</p>	
CRONOLOGIA Segles XVIII-XX	
DADES HISTÒRIQUES

<p>ESTAT ACTUAL I RECOMANACIONS DE CONSERVACIÓ L'estat de conservació és regular, tot i que manté la forma originària.</p>

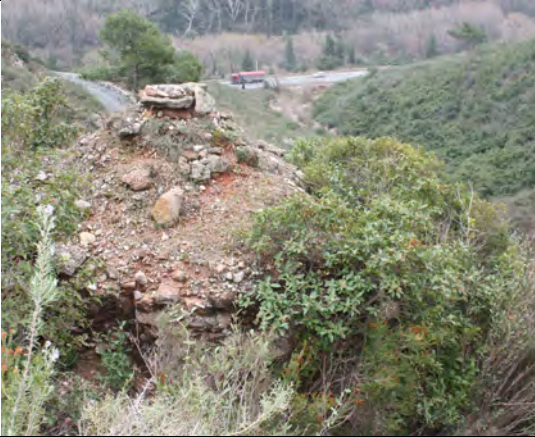
ELEMENT Barraca de pedra seca	Fitxa núm. 58
PARTIDA Torrent de les Àligues

COORDENADES 41°35.313'N 1°51.006'E 206 m snm ORIENTACIÓ Sud-est	
DESCRIPCIÓ Barraca de pedra seca (conglomerat i marga vermella), planta circular i tancament en falsa cúpula, amb un forat central per a la sortida de fums i caramull. El portal té els muntants inclinats i la llinda simple i la cobertura exterior està feta amb pedruscall i terra. A la part de tramuntana hi ha una pedra de grans dimensions que va ser aprofitada per a fer de mur. És situada en unes feixes abandonades i molt penjades. Hi ha restes de foc a l'interior.	
CRONOLOGIA Segles XVIII-XX

DADES HISTÒRIQUES	
ESTAT ACTUAL I RECOMANACIONS DE CONSERVACIÓ L'estat és bastant bo, tot i que comença a faltar-li terra a part de la coberta, especialment al cantó nord. L'indret és bastant inaccessible.

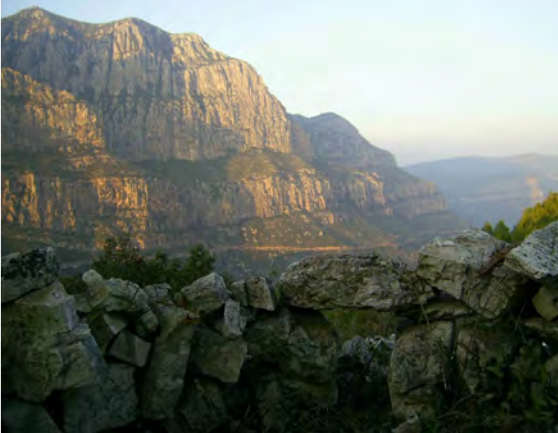
ELEMENT Trinxeres de pedra seca	Fitxa núm. 63
PARTIDA Carena de les Obagues-els Gatells

COORDENADES 41°33.916'N 1°50.239'E 419 m snm ORIENTACIÓ Sud	
DESCRIPCIÓ Conjunt de trinxeres molt elementals i rudimentàries, construïdes durant la guerra Civil amb pedra seca i encarades cap al cantó dels Hostalets de Pierola i el torrent de la Salut. Mides de la trinxera de la fotografia 0,79 m d'alçada, 3 m de llarg i 1,05 de fondo.	
CRONOLOGIA Segles XVIII-XX	
DADES HISTÒRIQUES Són en un tros de terra que, des de l'edat mitjana, pertany als avantpassats de la família Rogent, que encara n'és la propietària. Al segle XIX aquesta peça formava part de la partida del <i>Mas de la Serra</i> (ICC, RESM-D-3, <i>Atlas del plano geométrico del término municipal de Collbató</i> , 1882).	
ESTAT ACTUAL I RECOMANACIONS DE CONSERVACIÓ El seu estat és bo. Van ser desembrossades l'any 2009. N'hi ha prou amb repetir aquesta tasca periòdicament, per tal de garantir-ne l'accés des del camí romeu que està en procés de senyalització.

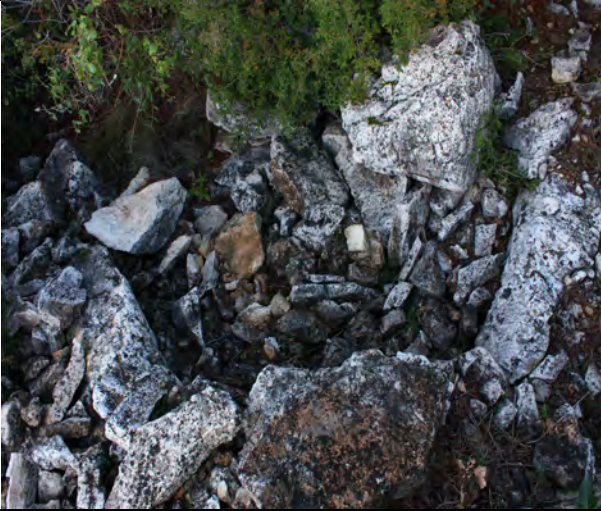
ELEMENT Barraca de pedra seca	Fitxa núm. 66
PARTIDA Carena de les Obagues-Els Gatells

COORDENADES 41°33.969'N 1°50.289'E 411 m snm ORIENTACIÓ Nord	
DESCRIPCIÓ Barraca de pedra seca i planta circular, coberta molt probablement amb una falsa cúpula. A prop hi ha una petit racó amb uns bancs, una taula i unes alzines. Mides interiors 2,10 m de diàmetre i 1 m d'alçada màxima,	
CRONOLOGIA Segles XVIII-XX	
DADES HISTÒRIQUES Des de l'edat mitjana pertany als avantpassats de la família Rogent, que encara n'és la propietària. Al segle XIX aquesta peça formava part de la partida del <i>Mas de la Serra</i> (ICC, RESM-D-3, <i>Atlas del plano geométrico del término municipal de Collbató</i> , 1882).	
ESTAT ACTUAL I RECOMANACIONS DE CONSERVACIÓ Està enfonsada i únicament queden restes dels murs perifèrics. Entre la runa abunden les lloses planes, que devien pertànyer a la falsa cúpula. Es recomana treure la brossa periòdicament. És propera al camí, però inaccessible.

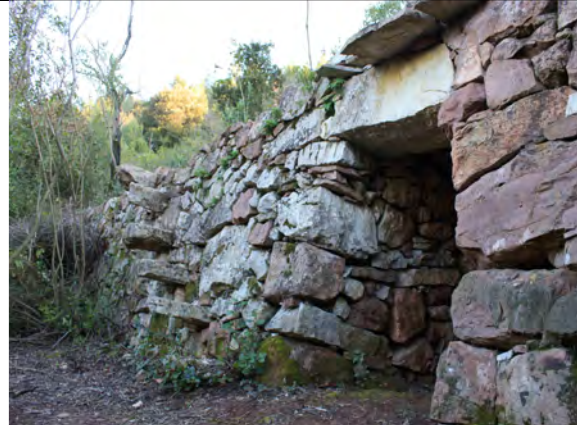
ELEMENT Barraca de pedra seca i saltadors de cal Rogent	Fitxa núm. 67
PARTIDA Les Obagues

COORDENADES 41°34.011'N 1°50.289'N 398 m snm ORIENTACIÓ Nord	
DESCRIPCIÓ Barraca inserida en una feixa situada a la capçalera del torrent de les Bonetes. Excel·lent obra feta amb pedra calcària i marga vermella. Per a accedir a la barraca s'han de baixar uns graons en voladís (saltadors o pujadors) distribuïts a banda i banda de l'aixopluc. El portal de la barraca, orientat al nord, té un ràfec o cornisa, els muntants inclinats i la llinda simple. A l'interior de la barraca hi ha un altre portal coronat també amb una altra llinda simple, que dona accés a un bassiol, que ara està sec. El tancament superior de la barraca està fet amb lloses planes de grans dimensions. Es tracta d'una construcció feta per artesans especialitzats, que es van encarregar de tallar, carejar i escairar els blocs de pedra, alguns de dimensions considerables. A la part superior de la feixa hi ha una rasa que recollia l'aigua de la pluja.

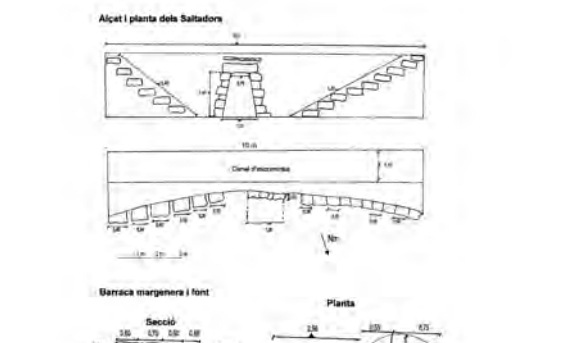
DADES HISTÒRIQUES Les persones grans, com el Sr. Amadeu Cirera, recorden que el doll interior era utilitzat com abeurador per als animals. És possible que aleshores fos més fondo. És en un tros de terra que des de l'edat mitjana pertany als avantpassats de la família Rogent, que encara n'és la propietària. Al segle XIX aquesta peça formava part de la partida del <i>Mas de la Serra</i> (ICC, RESM-D-3, <i>Atlas del plano geométrico del término municipal de Collbató</i> , 1882).	
ESTAT ACTUAL I RECOMANACIONS DE CONSERVACIÓ L'estat de conservació és molt bo. N'hi ha prou amb repetir aquesta tasca periòdicament, per tal de garantir-ne l'accés des del camí romeu que està en procés de senyalització.

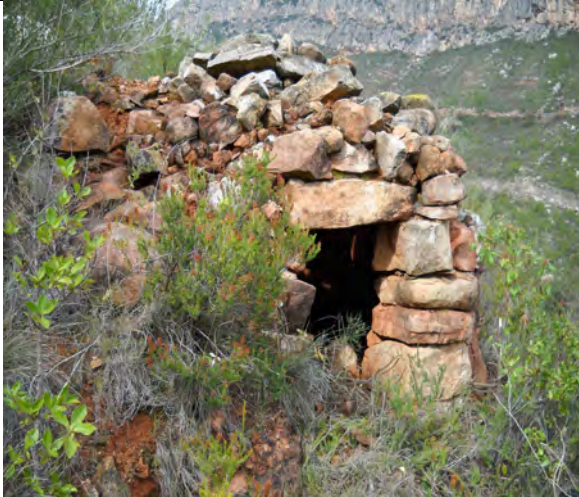
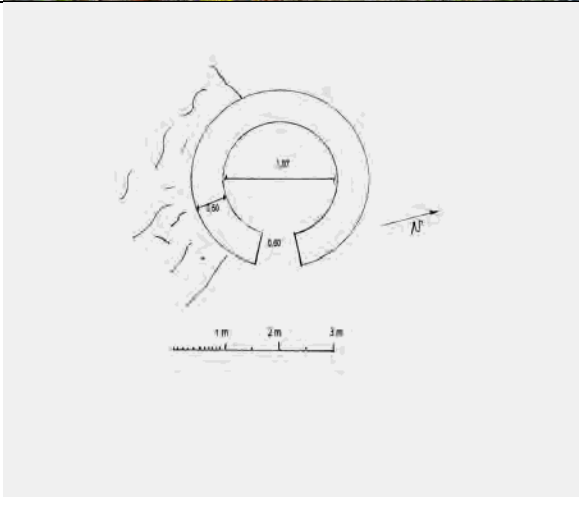
ELEMENT Barraca de pedra seca	Fitxa núm. 68
PARTIDA Camí de la Font de les Bonetes a les Obagues

COORDENADES 41°34.122'N 1°50.319'E 278 m snm ORIENTACIÓ Est	
DESCRIPCIÓ Barraca de pedra seca (marga vermella) i planta circular amb coberta feta amb lloses grans. Les parets de la barraca van tancant-se cap a l'interior amb una volta poc definida, fins arribar a l'alçada d'1,54 m on el conjunt queda tancant amb una llosa plana d'enormes dimensions. El portal està format per dos muntants inclinats i una llinda simple. És una construcció no gaire acurada.

CRONOLOGIA Segles XVIII-XX	
DADES HISTÒRIQUES Des de l'edat mitjana aquesta tros de terra pertany als avantpassats de la família Rogent, que encara n'és la propietària.	
ESTAT ACTUAL I RECOMANACIONS DE CONSERVACIÓ L'estat de conservació no és gaire bo. Falta molta terra a la coberta; la part de ponent s'ha esllavissat, i la part nord s'ha donat. Malgrat això, però, encara és recuperable sense gaires esforços, cosa que es recomana.

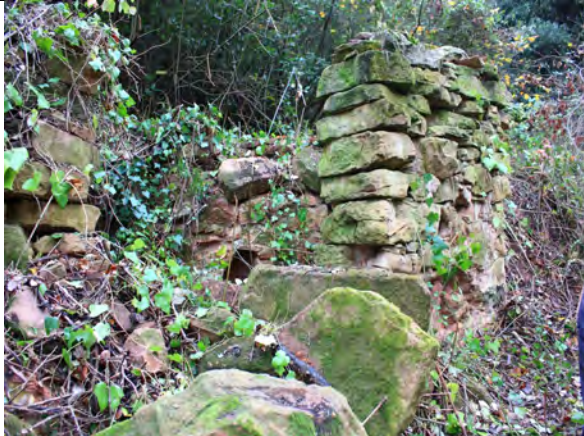
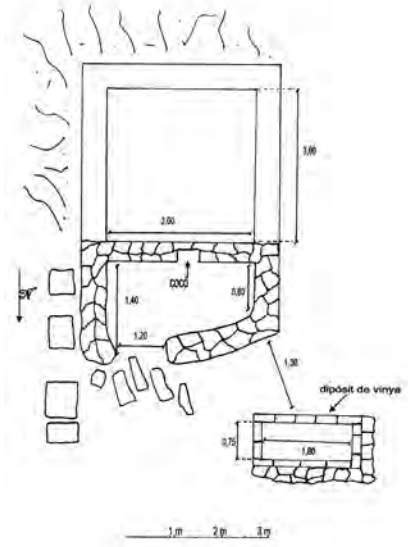
ELEMENT Barraca de pedra seca	Fitxa núm. 69
PARTIDA Font de les Bonetes (les Obagues)

COORDENADES 41°34.167'N 1°50.386'E 205m snm ORIENTACIÓ Nord	
DESCRIPCIÓ Barraca de pedra seca de planta irregular, sense coberta (devia estar feta amb bigues i teules) i amb dues cisternes: una (3 m d'ample, 3 m de fondo i 1,5 m d'alçada) sobre la qual es recolza la paret de migdia, i una altra de més petita a la banda de tramuntana que, potser, era emprada per a preparar el sulfat. Tot aquest conjunt és localitzat en una feixa aguantada per un mur de pedra seca on també hi ha uns graons volats per pujar o baixar el marge (pujadors o saltadors). A l'interior hi ha un <i>cocó</i> o armari frescal per a deixar-hi el canti i mantenir l'aigua fresca.	
CRONOLOGIA Segles XVIII-XX

ESTAT ACTUAL I RECOMANACIONS DE CONSERVACIÓ La barraca està força deteriorada. No té coberta i el portal, orientat al nord, també està mig enderrocats. N'hi ha prou amb fer alguna neteja periòdicament.

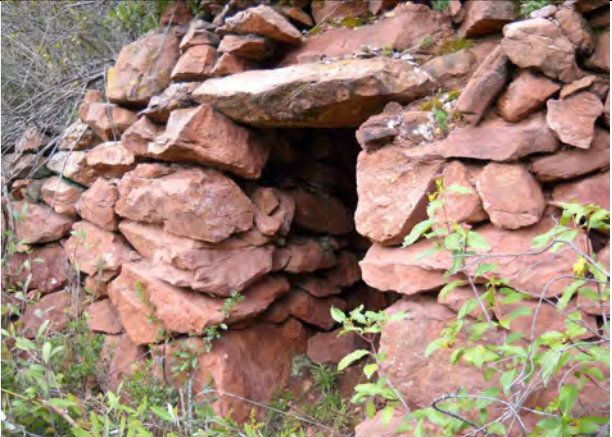
ELEMENT Barraca de pedra seca <i>del Rafalí</i>	Fitxa núm. 77
PARTIDA Els Gatells

COORDENADES 41°33.821'N 1°50.305'E 327 m snm ORIENTACIÓ Sud-est	
DESCRIPCIÓ Barraca inserida dins d'un marge i obrada íntegrament amb la tècnica de la pedra seca (marga vermella). És de planta rectangular i el tancament en falsa cúpula. El portal té els brancals lleugerament inclinats i la llinda simple, en forma de ràfec o voladís. És una construcció poc acurada, feta molt probablement pels mateixos pagesos.	
CRONOLOGIA Segles XVIII-XX

DADES HISTÒRIQUES	
ESTAT ACTUAL I RECOMANACIONS DE CONSERVACIÓ Estat molt bo, però de difícil accés.

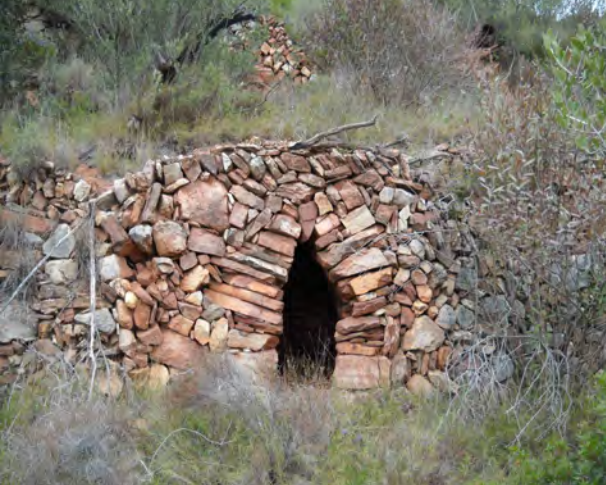
ELEMENT Barraca de pedra seca	Fitxa núm. 78
PARTIDA Els Gatells

COORDENADES 41°33.884'N 1°50.317'E 360 m snm ORIENTACIÓ Sud	
DESCRIPCIÓ Barraca ficada dins d'un marge i construïda amb pedra seca (marga vermella i una mica de roca calcària). És de planta rectangular i té un tancament peculiar, ja que una part acaba amb pedres apuntades i l'altra amb una llosa horitzontal d'enormes dimensions. El portal té forma d'arc apuntat, o ametllat, i està fet amb la tècnica de dovelles i pedra clau. És molt estètic i elaborat. El marge que envolta al conjunt és d'una execució excel·lent i és obrat amb el mateix tipus de pedres. Elements associats a pocs metres hi passa el camí veïnal d'Esparreguera a Collbató pels Gatells i la serra de can Rubió. Una part de la calçada està empedrada i hi ha un banc per reposar.	
CRONOLOGIA Segles XVIII-XX

ESTAT ACTUAL I RECOMANACIONS DE CONSERVACIÓ Està ben conservada, però és inaccessible, ja que quedà dins de la propietat esmentada.

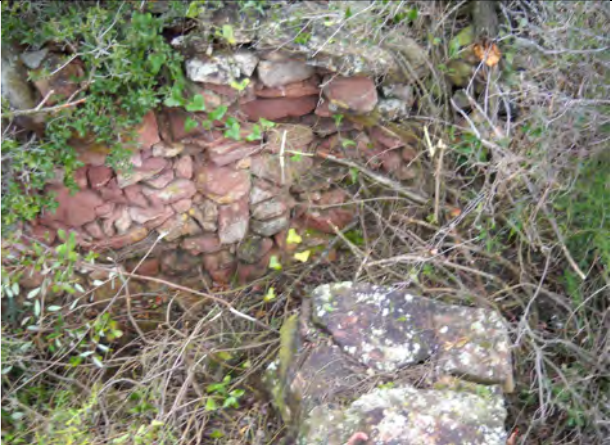
ELEMENT Barraca de pedra seca	Fitxa núm. 80
PARTIDA Els Gatells

COORDENADES 41°33.854'N 1°50.411'E 351 m snm ORIENTACIÓ Sud	
DESCRIPCIÓ Barraca de planta rectangular i pedra seca. La coberta devia estar inclinada a una aigua i feta amb bigues de fusta i teules (n'hi ha restes). La construcció aprofita els grans rocs de marga vermella que afloren del sòl i els utilitza com a base per a les parets de llevant i de ponent. A l'interior hi ha un banc o pedrís molt singular. Mides interiors 2'90 m de llarg i 2,71 m d'ample. Alçades: est: 1'70 m i oest: 1,50 m. Mides del portal 0,86 m d'amplada.	
CRONOLOGIA Segles XVIII-XX	
DADES HISTÒRIQUES Actualment queda dins de la finca dita de l' <i>Italià</i> .	
ESTAT ACTUAL I RECOMANACIONS DE CONSERVACIÓ No té ni coberta, ni portal i està colgada per la vegetació. Els murs o parets laterals encara aguanten. No es recomana cap actuació, ja que està molt degradada i a l'interior d'una finca particular.

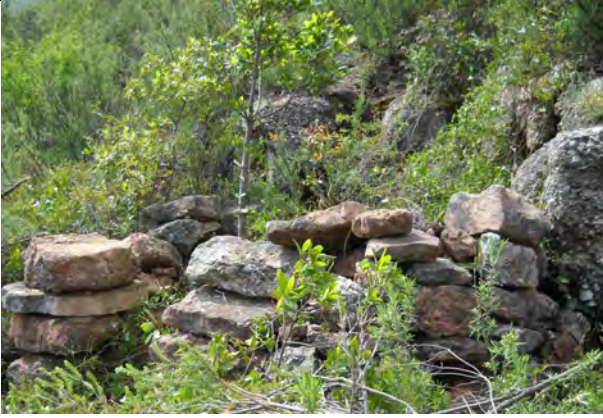
ELEMENT Barraca de pedra seca	Fitxa núm. 83
PARTIDA: Solell dels Pins

COORDENADES 41°35.388'N 1°51.052'E 161 m snm ORIENTACIÓ Est	
DESCRIPCIÓ Barraca de pedra seca i planta semicircular, situada damunt de la carretera C-55, en un indret embardissat i de molt difícil accés. Va ser construïda en una feixa i arrambada a la roca de la muntanya, que fa les funcions de paret. Per a fer els murs de tramuntana i migdia es van utilitzar pedres sense tallar de marga vermella, col·locades d'una manera bastant barroera, però segura. La coberta era de falsa cúpula, però actualment està ensorrada.	
CRONOLOGIA Segles XVIII-XX

DADES HISTÒRIQUES	
ESTAT ACTUAL I RECOMANACIONS DE CONSERVACIÓ Està ensorrada i l'accés és molt complicat.

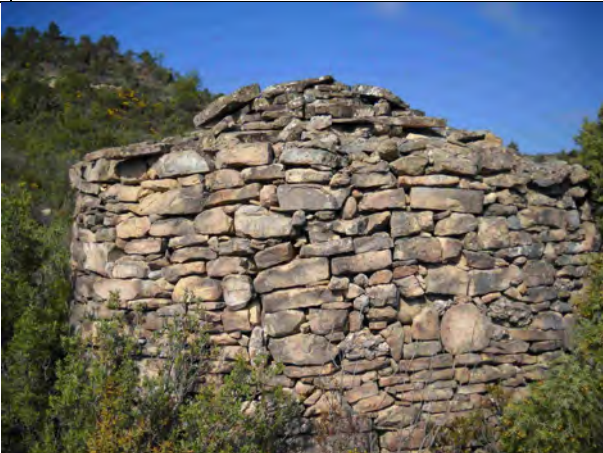
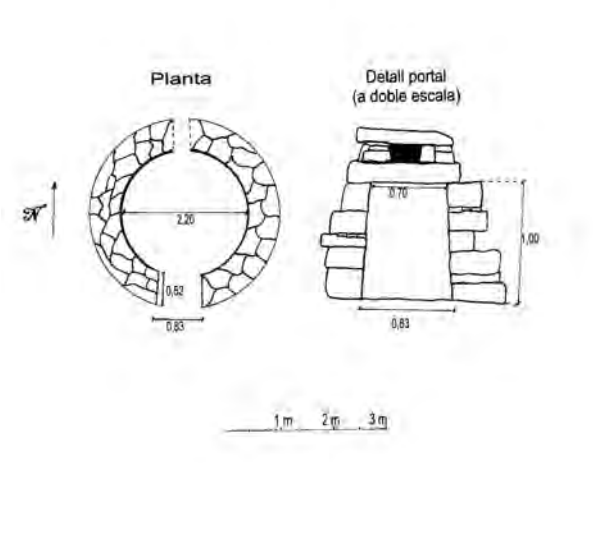
ELEMENT Barraca de pedra seca i fang	Fitxa núm. 1
PARTIDA L'Oliver (1)

COORDENADES 41°37.400'N 1°47.279'E 525 msnm ORIENTACIÓ Sud	
DESCRIPCIÓ Barraca de planta circular feta amb pedra seca. Les parets estan fetes amb pedres escairades i encaixades les unes amb les altres. Els forats van ser reomplerts amb argila barrejada amb aigua i amb pedres més petites que fan la funció de falca. La coberta és de falsa cúpula i per la part superior està folrada amb una capa de terra i pedruscall, que la impermeabilitzava, l'aïllava i la integrava amb l'entorn. Té un voladís per evacuar l'aigua i una pedra manllevadissa per tancar la sortida de fums. Els brancals i la llinda doble del portal són de pedra. També hi ha una finestra al mur. És molt a prop de la masia de l'Oliver i del camí, en un indret ple de vegetació i embardissat. Al costat hi ha uns saltadors de marge.	
CRONOLOGIA Segles XVIII-XX

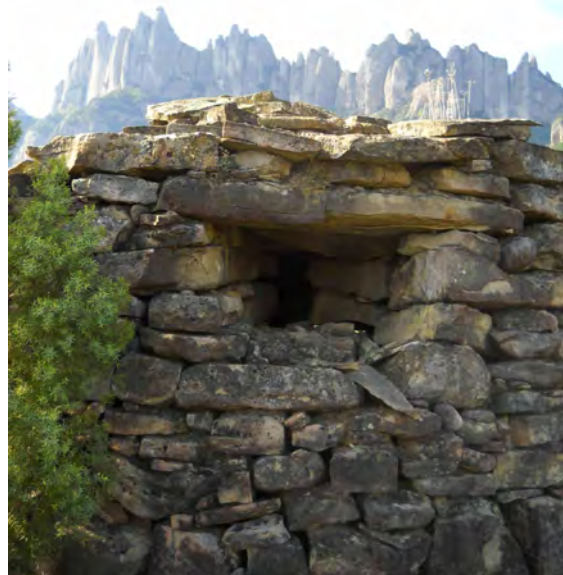
ELEMENT Barraca de pedra seca	Fitxa núm. 2
PARTIDA L'Oliver (2)

COORDENADES 41°37.458'N 1°47.275'E 503 m snm ORIENTACIÓ Oest	
DESCRIPCIÓ Barraca de planta circular feta amb pedra seca. Els carreus són de roca sorrenca, ben tallats i de mida regular, excepte els dels brancals que són més grossos. La coberta és de falsa cúpula, amb una pedra manllevadissa. El portal és trilític i té dues llindes. A l'interior hi ha restes de fum.	
CRONOLOGIA Segles XVIII-XX

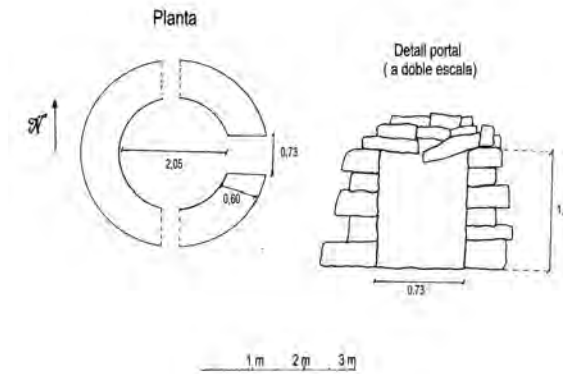
DADES HISTÒRIQUES Està inclosa en l' <i>Inventari de construccions en sòl no urbanitzable</i> , del terme de Marganell. A Marganell hom explica que, anys enrere, aquesta cabana havia estat utilitzada com aixopluc pels boscarols temporers que feien carbó a la muntanya.	
ESTAT ACTUAL I RECOMANACIONS DE CONSERVACIÓ La barraca es conserva molt bé, tot i que té una llinda trencada. Caldria netejar l'accés per tal de poder-la visitar, ja que és a tocar d'una pista..

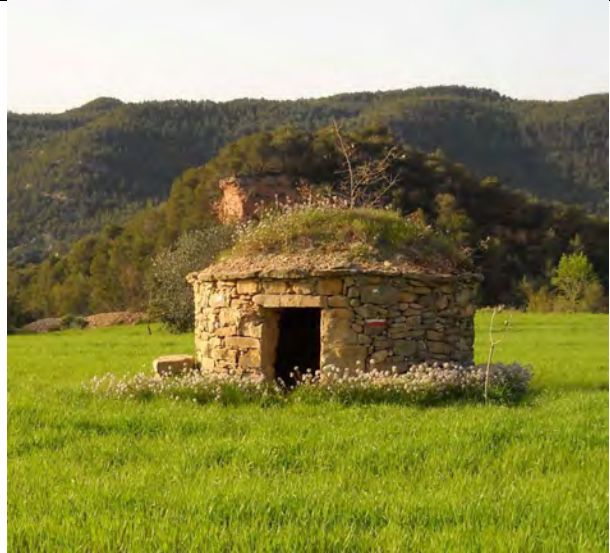
ELEMENT Barraca de pedra seca	Fitxa núm. 5
PARTIDA Terme de Castellbisbal

COORDENADES 41°38.549'N 1°48.629'E 338 m snm	
ORIENTACIÓ Sud	
DESCRIPCIÓ Barraca de pedra seca, planta circular, estructura cilíndrica i coberta de falsa cúpula, amb voladís i una capa de pedruscall, on creixen els crespínells. Al darrere hi ha un roure. El portal és trilitic i està cobert amb una llinda simple de pedra. No s'hi pot accedir, ja que és al mig d'un camp sembrat. Queda fora de la zona de treball establerta, però s'hi ha incorporat per la seva idiosincràsia i representativitat, ja que apareix en algunes cartells publicitaris del vessant nord de la muntanya de Montserrat.	
CRONOLOGIA Segles XVIII-XX	
DADES HISTÒRIQUES	
ESTAT ACTUAL I RECOMANACIONS DE CONSERVACIÓ Està en perfecte estat de conservació, ja que és en un camp sembrat.

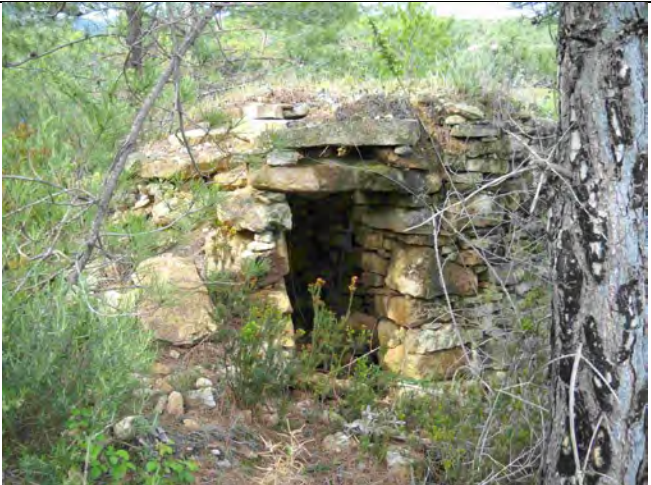
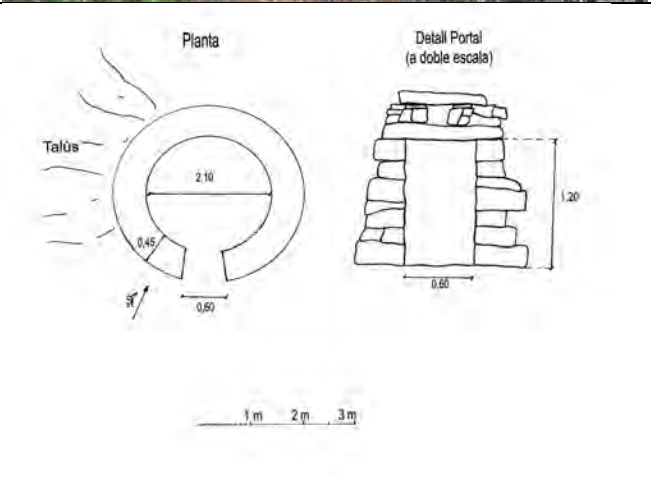
ELEMENT Barraca de pedra seca	Fitxa núm. 6
PARTIDA El Casot

COORDENADES 41°38.92'N 1°47.992'E 371 m snm ORIENTACIÓ Sud	
DESCRIPCIÓ Barraca de pedra seca i planta circular, recolzada en un talús. És petita, feta amb pedres sorrenques, ben carejades i coberta amb una falsa cúpula, que estava recoberta de pedruscall i crespinell. Li falten les lloses superiors. El portal és trilític, amb doble llinda i un calaix al damunt. És en un indret emboscacat, al costat del camí i al mig de la urbanització del Casot.	
CRONOLOGIA Segles XVIII-XX

DADES HISTÒRIQUES	
ESTAT ACTUAL I RECOMANACIONS DE CONSERVACIÓ Li falta la part superior de la coberta que caldria adobar. També s'hauria de desbrossar l'entorn. És visible des del camí.
