Inventari de construccions de pedra seca

El Bruc

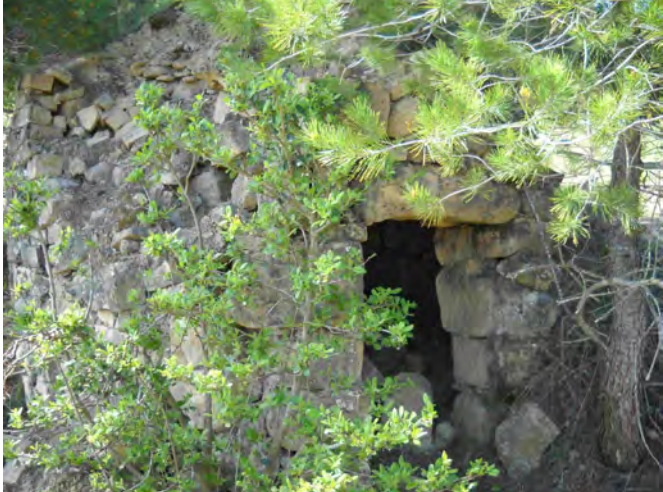
ELEMENT Barraca de pedra seca	Fitxa núm. 7
PARTIDA Cal Font (1)

COORDENADES 41°38.411'N 1°48.113'E 323m snm ORIENTACIÓ Nord-est	
DESCRIPCIÓ Barraca de pedra seca, planta interior circular i exterior quadrada, amb coberta de falsa cúpula, voladís, una capa de pedruscall, on creix la molsa, i una pedra manllevadissa. El portal és trilític, està cobert amb una llinda simple de pedra i les brancals foren bastits amb grans blocs ben carejats. La resta de l'edifici, que està adossat a un talús, fou construït amb carreus més petits de material sorrenc. És accessible i l'entorn està prou net, ja que és al costat de la masia-restaurant.	
CRONOLOGIA Segles XVIII-XX	
DADES HISTÒRIQUES Apareix en algunes cartells publicitaris del vessant nord de la muntanya de Montserrat.

ESTAT ACTUAL I RECOMANACIONS DE CONSERVACIÓ Té esllavissada una part de la coberta i el mur esllavissada, que s'hauria de refer. També té algunes esquerdes a la part del darrere.

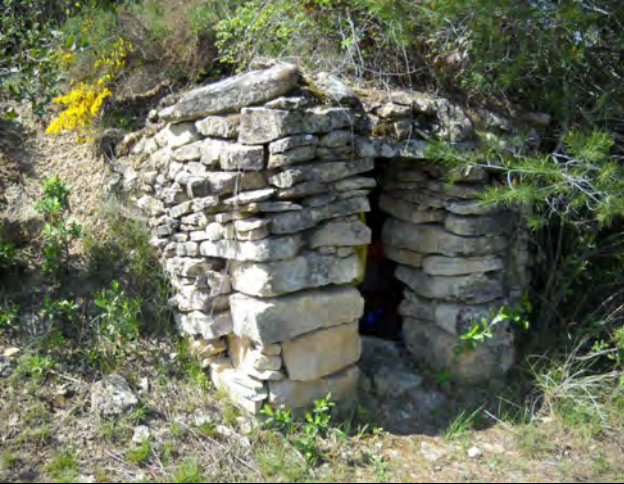
ELEMENT Barraca de pedra seca	Fitxa núm. 8
PARTIDA Cal Font (2)

COORDENADES 41°38.421'N 1°48.048'E 323m snm ORIENTACIÓ	
DESCRIPCIÓ Barraca de pedra seca que s'endinsa dins d'un marge, tot i que té la part del davant construïda a l'exterior. La coberta és de falsa cúpula, amb terra i molsa al damunt. Una de les parets és recta, mentre que la resta de la construcció es corbada. El portal és trilític i té una sola llinda. Es van emprar pedres sorrenques ben tallades. Les dels brancals i de les parts baixes del mur són relativament grans, mentre que la resta són més petites.	
CRONOLOGIA Segles XVIII-XX

DADES HISTÒRIQUES	
ESTAT ACTUAL I RECOMANACIONS DE CONSERVACIÓ És a prop de la masia-restaurant de cal Font i es conserva bé.

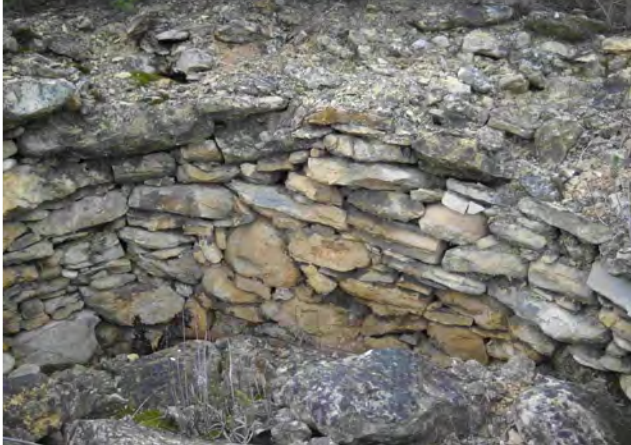
ELEMENT Barraca de pedra seca	Fitxa núm. 3
PARTIDA El Rossinyol

COORDENADES: 41°36.854'N 1°50.318'E 231 m snm ORIENTACIÓ Nord-oest	
DESCRIPCIÓ Construcció de planta circular i falsa cúpula actualment ensorrada, feta amb pedra seca, bastida damunt de la roca i al capdavall d'un marge, al qual serveix de reforç. En aquest mateix marge, i a uns 9 m de la barraca, hi ha un <i>cocó</i> , o cavitat inserida al mur i emprada per a guardar-hi el cànir i mantenir l'aigua fresca. Mides interiors 2,10 m de diàmetre i 1 m d'alçada màxima. Gruix del mur 0,60. Mides del portal 0,70 m d'ample. Mides del cocó 0,50 m d'alt, 0,30 m d'ample i 1,30 m de fondo.	
CRONOLOGIA Segles XVIII-XX	
DADES HISTÒRIQUES	
ESTAT ACTUAL I RECOMANACIONS DE CONSERVACIÓ Té la coberta ensorrada. És en un lloc de difícil accés. No cal fer cap actuació.

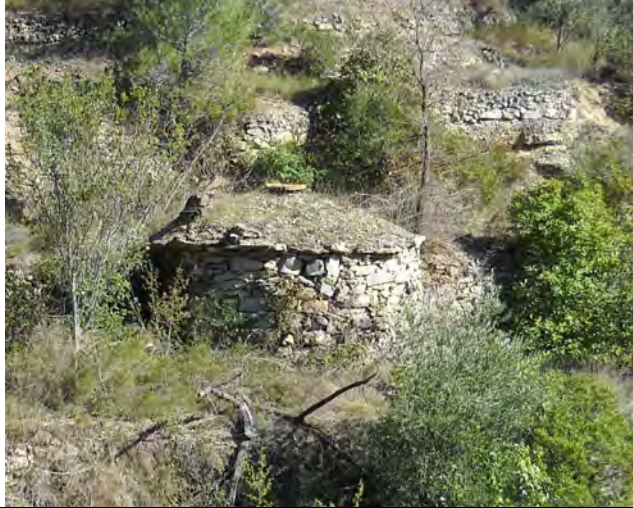
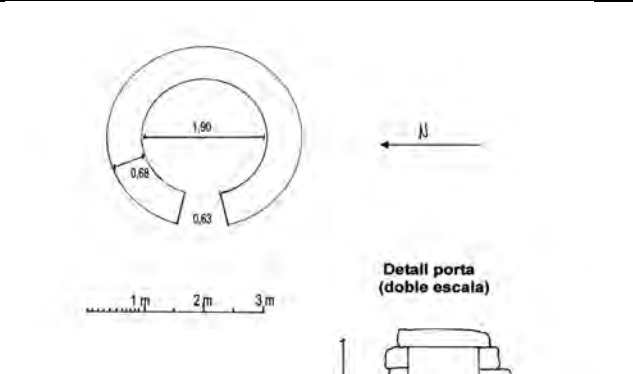
ELEMENT Barraca de pedra seca	Fitxa núm. 5
PARTIDA Font del Baldiri (2)

COORDENADES 41°37.204'N 1°50.382'E 226 m snm ORIENTACIÓ Oest	
DESCRIPCIÓ Construcció de pedra seca, feta amb blocs ben tallats i escairats i amb una bona tècnica. És de forma circular i està coronada amb falsa cúpula recoberta de pedruscall i plantes –crespinells–, amb un voladís que sobresurt del mur perimètric de l'edifici i un caramull al capdamunt. La llinda del portal és una gran llosa de pedra. Té una finestra paredada, un <i>cocó</i> a l'interior i una pedra manllevadissa per a la sortida del fum. És al costat d'un marge. A prop hi ha dos jocs de saltadors de marge.	
CRONOLOGIA Segles XVIII-XX

DADES HISTÒRIQUES És en un tros de terra que va ser conreat fins no gaires anys.	
ESTAT ACTUAL I RECOMANACIONS DE CONSERVACIÓ Es conserva molt bé, però l'accés és molt complicat difícil. Caldria fer neteges periòdiques per tal de poder-hi arribar. Podria formar part d'un itinerari cultural i turístic. Està en desús.

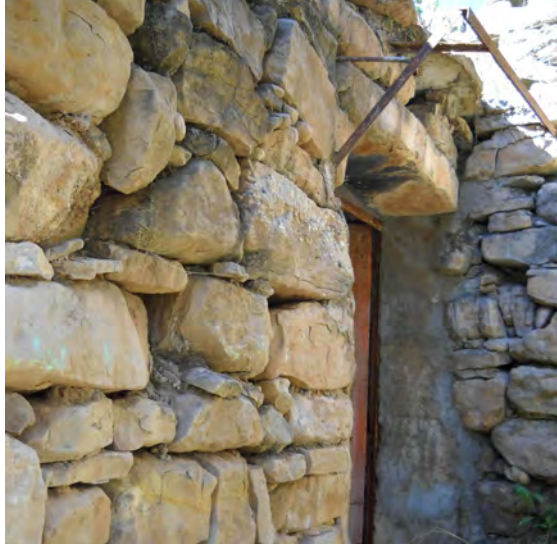
ELEMENT Barraca de pedra seca	Fitxa núm. 6
PARTIDA Font del Baldiri (3)

COORDENADES 41°37.181'N 1°50.447'E 213 m snm ORIENTACIÓ Est	
DESCRIPCIÓ Barraca de marge feta amb blocs de pedra molt ben tallats i escairats, units mitjançant la tècnica de la pedra seca, tot i que en alguns llocs hi ha argamassa i, fins i tot, ciment. A diferència de la resta de barraques, aquesta és allargada, amb forma el·líptica i falsa cúpula. Va ser construïda per un bon especialista. Al costat del portal hi ha una data inscrita: 12-8-37. El portal té una gran llosa per llinda i un calaix al damunt. A l'interior hi ha una finestra en forma d'espitllera, tres <i>cocons</i> , i un tros de paret fumada. Al costat hi ha una cabana feta amb fustes i materials moderns de rebuig, que desllueix aquesta extraordinària construcció, i més enllà uns marges de pedra seca amb saltadors.	
CRONOLOGIA Segles XVIII-XX (12-8-37)

DADES HISTÒRIQUES És en un tros de terra que fou conreat fins fa pocs anys.	
ESTAT ACTUAL I RECOMANACIONS DE CONSERVACIÓ Es conserva molt bé i només caldria netejar l'accés i les deixalles que hi ha a l'interior i a l'exterior. Podria formar part d'un itinerari cultural i turístic. Està en desús.

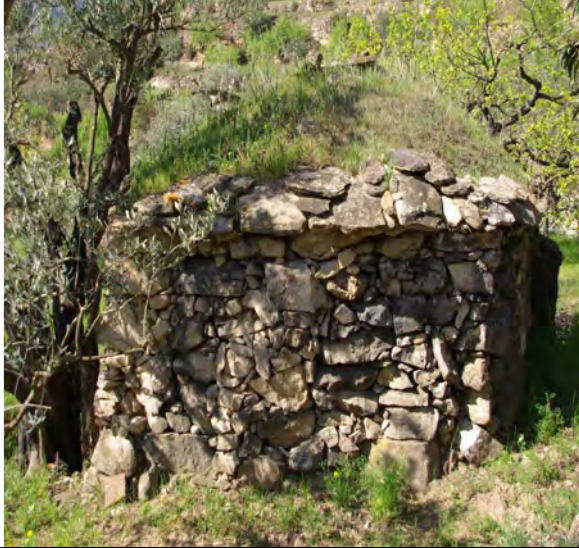
ELEMENT Barraca de pedra seca	Fitxa núm. 7
PARTIDA Camps del Conques (1)

COORDENADES 41°37.232'N 1°50.561'E 209 m snm ORIENTACIÓ Est	
DESCRIPCIÓ Barraca circular feta amb blocs de pedra ben tallats i escairats, units mitjançant la tècnica de la pedra seca, amb voladís i falsa cúpula recoberta amb pedruscall, crespínells i fanàs. Fou construïda sobre un estrat de roca per un artesà especialitzat. El portal té una llosa per llinda i una porta. Al costat de l'entrada hi ha un banc més modern i al voltant de la barraca tres basses, una d'elles de pedra amb saltadors i les altres dues d'obra i arrebossades. També hi ha un rec fet amb pedra seca i passeres de pedra, per on discórrer l'aigua de la pluja que baixa dels turons de més amunt.	
CRONOLOGIA Segles XVIII-XX	
DADES HISTÒRIQUES És en unes feixes plantades d'ametllers i oliveres que encara es conreen. La roca mare en la qual es recolza, i que alhora li serveix de paret, té senyals d'antigues barrinades, la qual cosa indica que se'n va extreure pedra.

ESTAT ACTUAL I RECOMANACIONS DE CONSERVACIÓ Molt ben conservada. Encara s'utilitza.

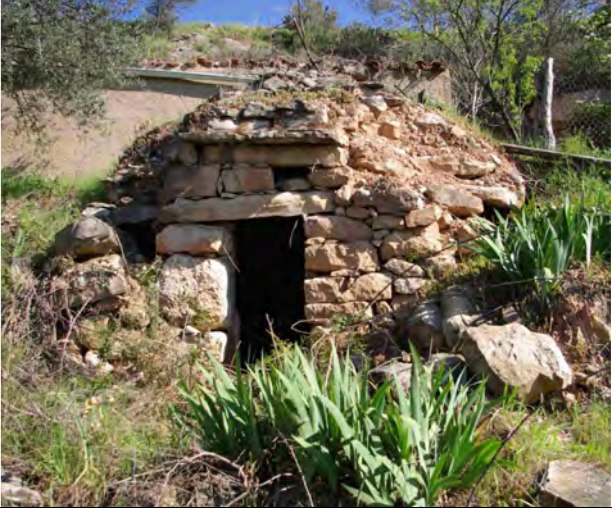
ELEMENT Barraca de pedra seca	Fitxa núm. 8
PARTIDA Camps del Conques (2)

COORDENADES 41°37.244'N 1°50.710'E 204 m snm ORIENTACIÓ Sud	
DESCRIPCIÓ Barraca circular feta amb blocs de pedra ben tallats i escairats, units mitjançant la tècnica de la pedra seca, amb falsa cúpula recoberta de pedruscall, crespínells i lliris i amb una pedra manllevadissa que tapa la sortida de fums. El portal, que és trilític, té muntants, dues llinda, un calaix i un voladís al damunt. Al marge del darrere hi ha uns saltadors. Mides interiors 2,90 m de diàmetre, 2,75 m d'alçada i 8,80 m de gruix. Mides del portal 0,55 m a la base, 0,60 a sota la llinda i 1,42 m d'alçada. Mides del calaix 0,25 m d'ample, 0,25 m d'alt i 0,20 m de fondo.	
CRONOLOGIA Segles XVIII-XX	
DADES HISTÒRIQUES És situada molt a prop de l'anterior, en uns bancals plantats d'oliveres i ametllers que encara es conreen.	
ESTAT ACTUAL I RECOMANACIONS DE CONSERVACIÓ Té la cúpula parcialment esllavissada i està en desús. És podria parlar amb el propietari per tal de restaurar-la.

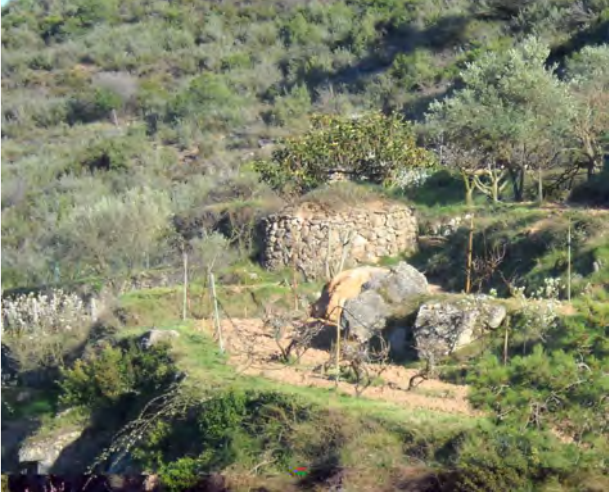
ELEMENT Barraca de pedra seca	Fitxa núm. 9
PARTIDA Les Escometes (1)

COORDENADES 41°37.158'N 1°49.914'E 250 m snm ORIENTACIÓ Sud	
DESCRIPCIÓ Barraca de planta circular, falsa cúpula i caramull, feta amb pedra seca.	
CRONOLOGIA Segles XVIII-XX	
DADES HISTÒRIQUES És visible des del camí i situada dins d'una finca tancada que encara es cultiva.	
ESTAT ACTUAL I RECOMANACIONS DE CONSERVACIÓ Està en molt bon estat, ja que els propietaris en tenen cura. Podria quedar integrada en un itinerari cultural i turístic, tot i que només seria visible des del camí.

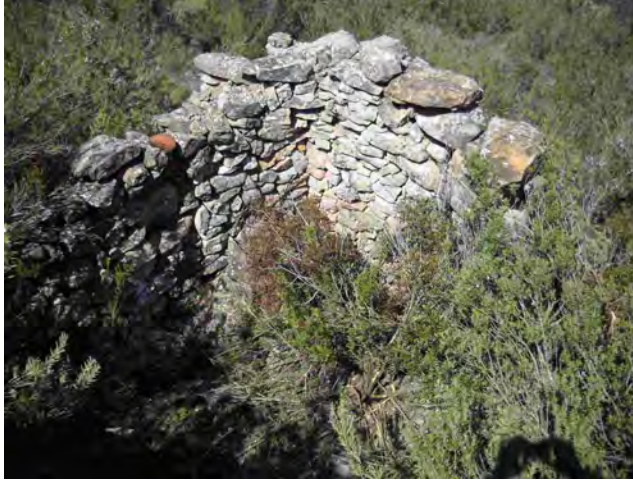
ELEMENT Barraca de pedra seca	Fitxa núm. 10
PARTIDA Les Escometes (2)

COORDENADES 41°37.169'N 1°50.039'E 274 m snm ORIENTACIÓ Sud	
DESCRIPCIÓ Barraca de planta quadrada feta amb la tècnica de la pedra seca. La presència de restes de teules indica que la coberta, que actualment està ensorrada, era a una aigua i feta amb bigues de fusta i teules. Mides interiors 2,75 m d'amplada, 2,75 m de fondo, 1,70 m d'alçada màxima i 0,60 m de gruix. Mides del portal 1,35 m d'ample.	
CRONOLOGIA Segles XVIII-XX	
DADES HISTÒRIQUES És visible des del camí i situada en unes feixes embardissades i properes a la cabana anterior. L'accés és molt complicat.	
ESTAT ACTUAL I RECOMANACIONS DE CONSERVACIÓ Està ensorrada, però si es netegés l'entorn seria visible des del camí. Podria formar part d'un itinerari cultural i turístic.

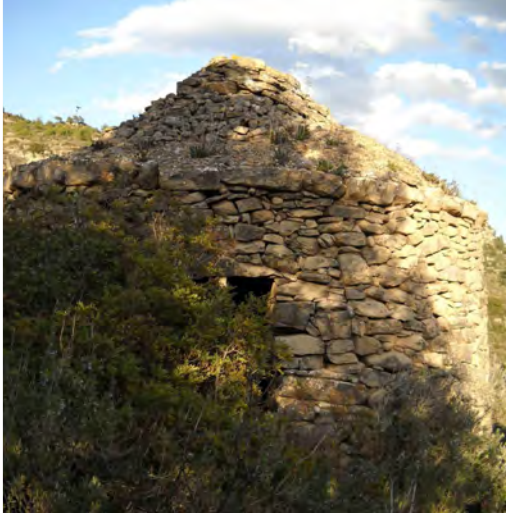
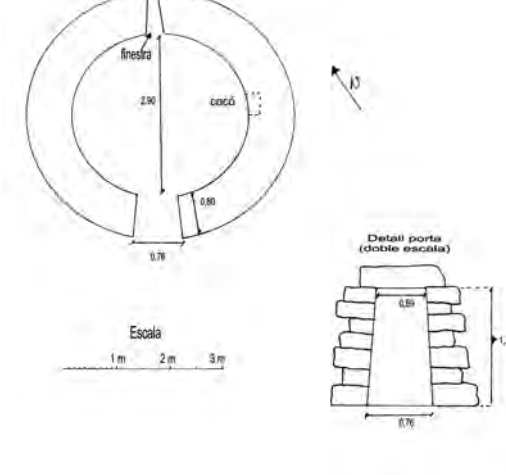
ELEMENT Barraca de pedra seca	Fitxa núm. 12
PARTIDA El Piteu (2)

COORDENADES 41°37.251'N 1°50.039'E 253 m snm ORIENTACIÓ Oest	
DESCRIPCIÓ Construcció de planta circular, feta amb blocs de pedra ben tallats i escairats, units mitjançant la tècnica de la pedra seca, amb falsa cúpula, acabada amb un voladís, coberta de pedruscall i crespinells i coronada amb una pedra manllevada que tapa la sortida de fums. El portal té els brancals inclinats i una llinda formada per tres lloses planes de pedra, damunt de les quals hi ha un calaix. Hi ha una finestra al mur i restes de fum a l'interior.	
CRONOLOGIA Segles XVIII-XX

DADES HISTÒRIQUES En aquest indret antigament hi havia hagut vinyes (<i>Mapa i guia excursionista. Montserrat, 2004-2005, Editorial Alpina</i>). A l'interior hi ha un gravat difícil de llegir, que podria ser una data.	
ESTAT ACTUAL I RECOMANACIONS DE CONSERVACIÓ Està molt ben conservada. Només cal netejar l'accés periòdicament. Podria formar part d'un itinerari cultural i turístic. És visible des del camí.

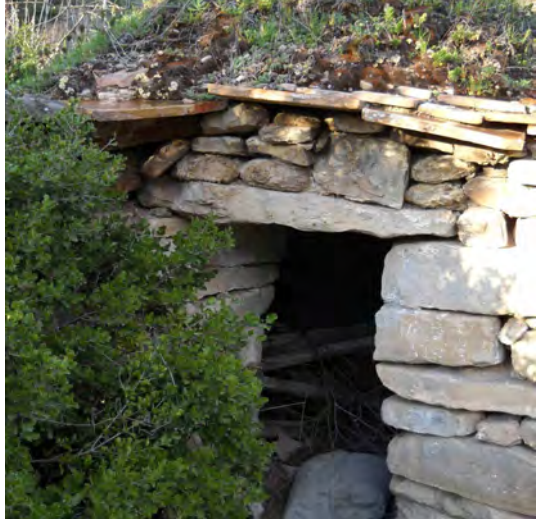
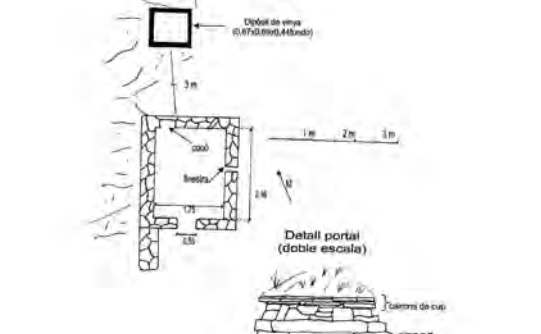
ELEMENT Barraca de pedra seca	Fitxa núm. 13
PARTIDA El Piteu (3)

COORDENADES 41°37.259'N 1°50.101'E 226 m snm ORIENTACIÓ Sud, sud-est	
DESCRIPCIÓ Construcció rectangular adossada a un marge, feta amb blocs de pedra ben tallats i escairats, units mitjançant la tècnica de la pedra seca. Té una falsa cúpula recoberta de pedruscall i crespinell i acabada amb un voladís fet amb toves esmaltades procedents d'alguna tina. El portal té els brancals verticals i una llinda plana de pedra. A l'interior hi ha un <i>cocó</i> arran de terra i una finestra paredada. Darrere hi ha un dipòsit per a fer el sulfat, que es recolza damunt de la roca.	
CRONOLOGIA Segles XVIII-XX	
DADES HISTÒRIQUES En aquest indret antigament hi havia hagut vinyes (<i>Mapa i guia excursionista. Montserrat, 2004-2005, Editorial Alpina</i>).

ESTAT ACTUAL I RECOMANACIONS DE CONSERVACIÓ Està en molt bon estat. Caldria netejar l'accés per tal de fer-la accessible i visitable. Podria formar part d'un itinerari cultural i turístic, ja que es veu des del camí.

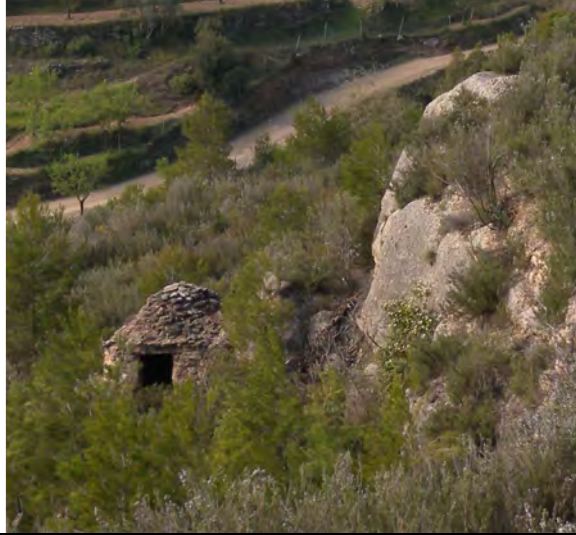
ELEMENT Barraca de pedra seca	Fitxa núm. 14
PARTIDA El Piteu (4)

COORDENADES 41°37.236'N 1°49.921'E 243 m snm ORIENTACIÓ Nord est	
<p>DESCRIPCIÓ</p> <p>Cabana de pedra seca –conglomerat i arenisca–, adossada a la roca, que fa la funció de paret. El tram meridional del mur perimètric és recte i la resta corbat. El portal és trilitic, amb un dels brancals laterals perforat amb dues petites incisions que servien per a tancar la porta, ara desapareguda, i un bloc de pedra que fa les funcions de llinda. Per coberta hi ha una falsa cúpula, amb un voladís, una capa de pedruscall on creixen els crespínells i una pedra manllevadissa que cobreix la sortida de fums. Hi ha restes de ciment a la part del davant.</p> <p>Al darrere hi ha una basseta feta de pedra, amb l'interior arrebossat i lliscat.</p> <p>Mides interiors 2,60 m de diàmetre, 2,40 m d'alçada i 0,66 m de gruix.</p> <p>Mides del portal 0,73 m d'ample i 1,40 m d'alçada.</p>

CRONOLOGIA Segles XVIII-XX	
<p>DADES HISTÒRIQUES</p> <p>Les roques de l'exterior tenen marques de barricades. Les restes de ciment que hi ha a la part del davant donen a entendre que va ser objecte d'algun adob amb posterioritat a la seva construcció.</p> <p>En aquest indret antigament hi havia hagut vinyes (<i>Mapa i guia excursionista. Montserrat, 2004-2005</i>, Editorial Alpina).</p>	
<p>ESTAT ACTUAL I RECOMANACIONS DE CONSERVACIÓ</p> <p>L'estat és relativament bo, tot i que té la coberta esllavissada per la banda oriental. Caldria reparar-la i netejar l'accés per tal de fer-la accessible. És visible des del camí. Podria formar part d'un recorregut cultural i turístic.</p>

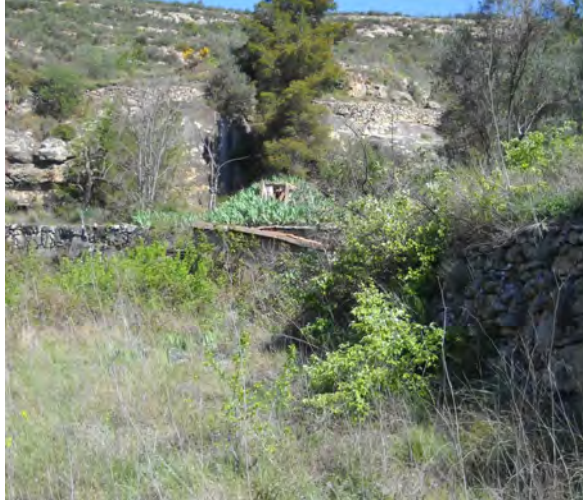
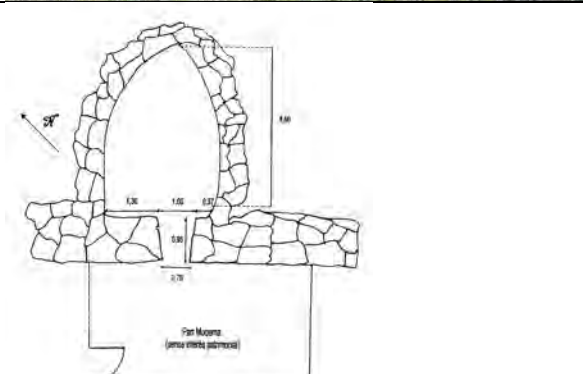
ELEMENT Barraca de pedra seca	Fitxa núm. 15
PARTIDA El Piteu (5)

COORDENADES 41°32.314'N 1°50.1111'E 252 m snm	
ORIENTACIÓ Sud	
DESCRIPCIÓ Barraca de pedra seca, de planta semiel·líptica, excavada a l'interior d'un marge, coronada amb una falsa cúpula coberta de pedruscall i lliris de Sant Josep. La coberta ha patit algunes reformes, ja que una part va ser tapada amb una planxa de metall aprofitada, damunt de la qual també s'hi escampà una capa de pedres trinxades i s'hi plantaren lliris i, a més, la sortida de fums originària va ser substituïda per una construcció nova. A l'exterior, i per la banda de migdia, s'hi va afegir una estanca més moderna, feta amb obra i coberta amb bigues i teules, que actualment està ensorrada. La barraca està envoltada d'esbarzers i situada en uns bancals que fins fa pocs anys estaven conreats. A prop hi ha marges, pujadors i recs de pedra seca molt ben construïts. En una feixa de sota hi ha una bassa moderna.

DADES HISTÒRIQUES	
ESTAT ACTUAL I RECOMANACIONS DE CONSERVACIÓ La cabana de pedra seca està en bon estat, però l'annex del davant està ensorrat. Es podria netejar i deixar-la neta per tal que fos visible des del camí. Podria quedar integrada en un itinerari cultural i turístic.

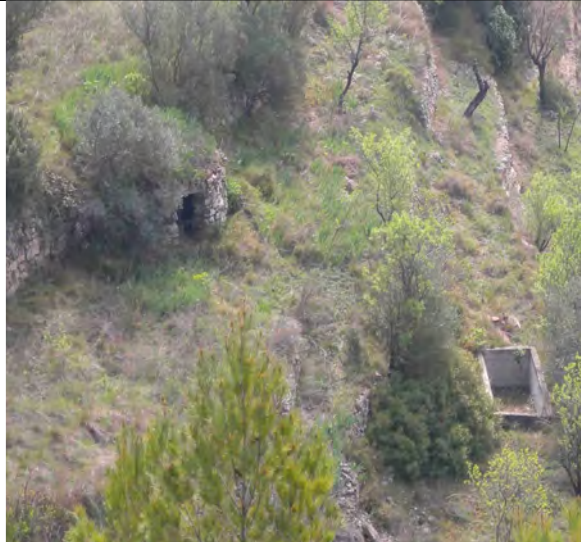
ELEMENT Barraca de pedra seca	Fitxa núm. 16
PARTIDA El Piteu (6)

COORDENADES 41°37.297'N 1°50.120'E 252 m snm ORIENTACIÓ Sud	
<p>DESCRIPCIÓ Barraca petita, de planta circular, amb una falsa cúpula, coberta de pedruscall i lliris de Sant Josep i coronada amb una pedra manllevadissa que tapava la sortida de fums. També té ràfec. El portal és trilitic, amb els brancals oberts, fets amb pedres grosses a la part de baix i amb una llosa travessera al damunt. També hi ha una finestra i un <i>cocó</i> arran de terra. Les pedres són bastant irregulars i poc treballades. Fou construïda arrambada a un marge de pedra seca i molt a prop de l'anterior. Mides interiors 2,40 m de diàmetre, 2,30 m d'alçada i 0,60 m de gruix . Mides del cocó 10,50 m ample i 0,10 m d'alçada. Mides de la finestra 0,26 m d'ample, 0,18 m d'alçada i 0,65 m de fondo.</p>	
CRONOLOGIA Segles XVIII-XX	
<p>DADES HISTÒRIQUES És visible des del camí.</p>

<p>ESTAT ACTUAL I RECOMANACIONS DE CONSERVACIÓ Té alguna esclavissada i l'entorn està molt emboscacat i caldria netejar-lo. És visible des del camí. Podria formar part d'un itinerari cultural i turístic.</p>

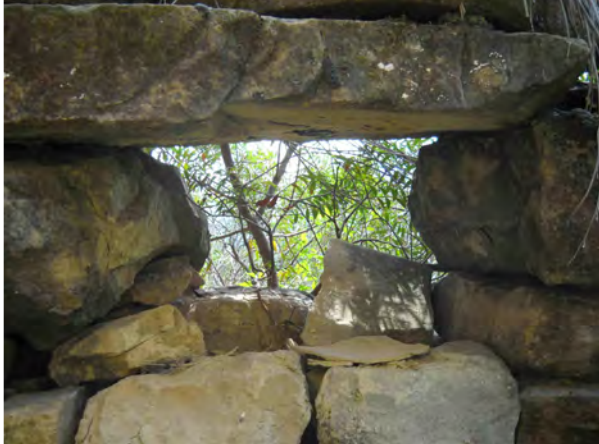
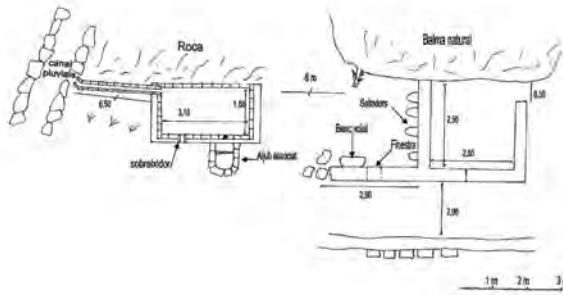
ELEMENT Barraca de pedra seca doble	Fitxa núm. 19
PARTIDA El Piteu (9)

COORDENADES 41° 37.308'N 1°50.209'E 272 m snm	ORIENTACIÓ Nord-est
DESCRIPCIÓ Barraca doble, adossada a una cinglera, construïda amb pedres sorrenques i ben carejades, unides amb la tècnica de la pedra seca. L'edifici més antic és situat al nord-est i té forma rectangular. A la paret de ponent, i per la banda que inicialment quedava a l'exterior, hi ha uns saltadors de marge i un banc de pedra. El portal s'obre cap al nord-est i està arrambat a la cinglera. Posterior s'hi va afegir una segona estança al cantó occidental. És de planta quadrada i té una finestra. A partir d'aquest moment els saltadors i el banc van quedar dins d'aquesta nova cambra, que devia servir per a guardar-hi l'animal. Les cobertes, actualment ensorrades, foren construïdes amb bigues i teules. Al costat, i arrambada també a la roca, hi ha una bassa de pedres i totxos lligats amb morter. Està arrebossada per dins i té unes inscripcions en les quals s'hi poden llegir les inicials R. B. i l'any 1931 i un parell de sobreexidors. A prop de la barraca hi ha uns saltadors i molt marges de pedra seca.

CRONOLOGIA Segles XVIII-XX	
DADES HISTÒRIQUES	
ESTAT ACTUAL I RECOMANACIONS DE CONSERVACIÓ No té teulada i les parets estan mig ensorrades. És en un lloc de difícil accés i no és visible des del camí.

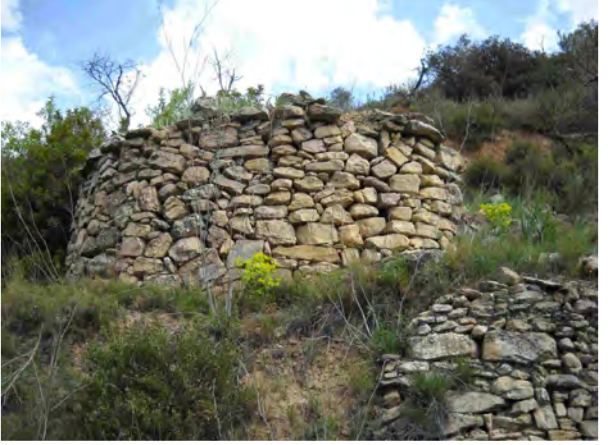
ELEMENT Barraca de pedra seca	Fitxa núm. 20
PARTIDA El Piteu (10)

COORDENADES 41°37.291'N 1°50.221'E 273 m snm ORIENTACIÓ Oest	
DESCRIPCIÓ Barraca de pedra seca, planta circular i falsa cúpula, amb pedruscall i ràfec, que es recolza sobre un marge de còdols. En la seva construcció es van emprar pedres sorrenques, grosses i ben tallades, que contracten amb els rocs petits i sense pol·lir del marge. El portal està arrambat a la feixa i té una llinda molt grossa –fa 0,85 m d'amplada. A l'interior hi ha un <i>cocó</i> i restes de fum. Mides interiors 2,60 m de diàmetre, 2,40 m d'alçada i 0,60 m de gruix. Mides del portal 0,75 m d'ample i 1,15 m d'alçada.	
CRONOLOGIA Segles XVIII-XX	
DADES HISTÒRIQUES	
ESTAT ACTUAL I RECOMANACIONS DE CONSERVACIÓ Li falten algunes pedres de la volta, té algun tros de paret esllavissat i és en un lloc molt emboscat i de difícil accés. És visible des del camí.

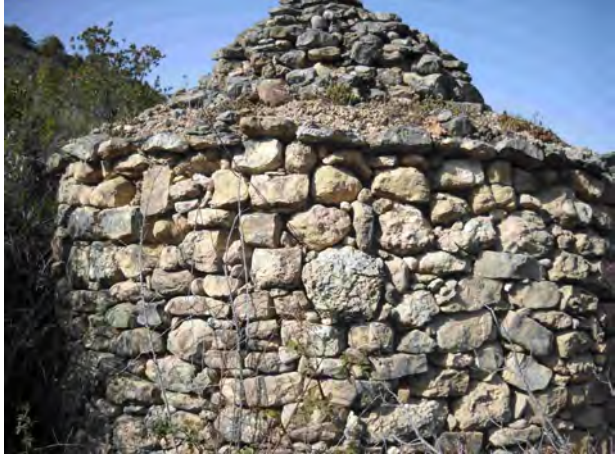
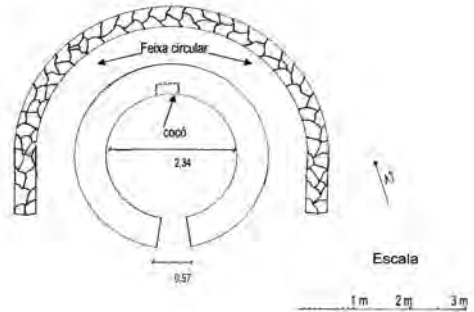
ELEMENT Barraca de pedra seca	Fitxa núm. 21
PARTIDA El Piteu (11)

COORDENADES 41° 37. 143'N 1°49.387'E 308 m snm ORIENTACIÓ Sud	
DESCRIPCIÓ Cabana de pedra seca i planta circular. El portal és trilitic i té els brancals laterals construïts amb pedra de Montserrat a la part de baix i sorrenca a la del damunt. La resta de l'edifici fou bastit amb pedres de diferents mides i elaboració, ja que algunes estan tallades i d'altres no. Està coronat amb una llosa gruixuda i allargada, que té un calaix al damunt. La coberta és una falsa cúpula i té un voladís, una capa de pedruscall on creixen els crespinells i una pedra manllevadissa que cobreix la sortida de fums. A l'interior hi ha un <i>cocó</i> arran de terra i restes de fum a la paret i a la coberta. Al voltant de la cabana hi ha una mena de rec o feixa circular que l'envolta i la separa d'un marge de pedra seca que hi ha al darrere.	
CRONOLOGIA Segles XVIII-XX

DADES HISTÒRIQUES	
ESTAT ACTUAL I RECOMANACIONS DE CONSERVACIÓ Es manté en bones condicions, però necessitaria que se li refés la cúpula, que està una mica esllavissada, i que es traguessin les bardisses que l'assetgen. Podria formar part d'un itinerari cultural i turístic.

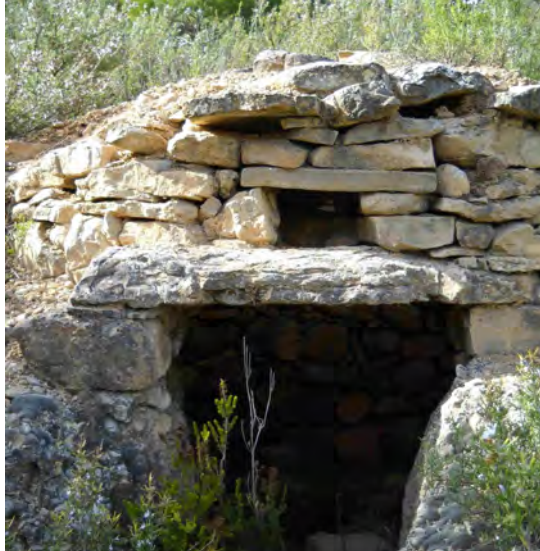
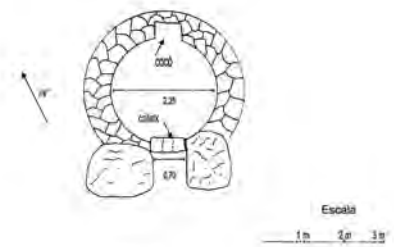
ELEMENT Barraca de pedra seca	Fitxa núm. 22
PARTIDA El Piteu (12)

COORDENADES 4137.144'N 1°49.357'E 307 m snm	ORIENTACIÓ Sud
DESCRIPCIÓ Barraca de pedra seca i planta circular, que aprofita dues grans roques de conglomerat, que possiblement es van desprendre d'alguna cinglera, com a brancals del portal, tot formant una mena de passadís d'entrada. Al damunt seu hi descansen dues lloses de pedra montserratina que fan les funcions de llinda. Tenen un calaix sobreposat, que dóna a l'exterior. Les filades de pedra seca s'enlairen per sobre de les dues roques esmentades, per la part del davant, i des del sòl, per la del darrere. També es va utilitzar fang per a lligar algunes pedres per l'exterior. La coberta és de falsa cúpula, tot i que només se'n conserven les filades inferiors. Té un voladís i una capa de pedruscall. També devia tenir sortida de fums, ja que a l'interior està fumat. Al fons de l'estança hi ha un <i>cocó</i> i dos caus excavats al subsòl. En la seva construcció es van emprar pedres sorrenques i pinyolenques de diferents mides, ben treballades i encaixades.

DADES HISTÒRIQUES	
ESTAT ACTUAL I RECOMANACIONS DE CONSERVACIÓ Falten algunes lloses del voladís, que han caigut, i té la cúpula parcialment ensorrada. Caldria reparar-la, netejar l'accés i fer-la visitable. Podria formar part d'un itinerari cultural i turístic.

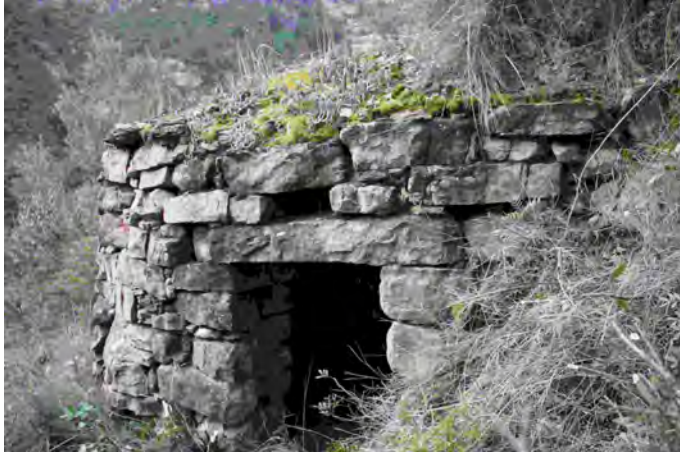
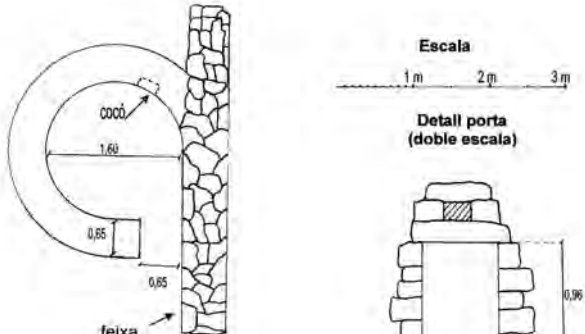
ELEMENT Barraca de pedra seca	Fitxa núm. 24
PARTIDA La Vallmala

COORDENADES 41°35.515'N 1°50.948'E 224 m snm ORIENTACIÓ Sud-est	
DESCRIPCIÓ Construcció de pedra seca, feta amb blocs ben tallats i ben escairats. És de planta circular i està coronada amb una falsa cúpula recoberta de pedruscall i plantes –crespinells–, amb un voladís que sobresurt del mur perimètric de l'edifici i una sortida de fums tapada amb una pedra. El portal és trilític, amb una llosa plana que fa de llinda i amb un calaix al damunt que dona a l'exterior. A l'interior hi ha restes de fum. La van construir arrambada a un marge. A prop hi ha dos jocs de saltadors de marge.	
CRONOLOGIA Segles XVIII-XX	
DADES HISTÒRIQUES

ESTAT ACTUAL I RECOMANACIONS DE CONSERVACIÓ Es conserva molt bé, però l'accés és molt complicat difícil. Està en desús.

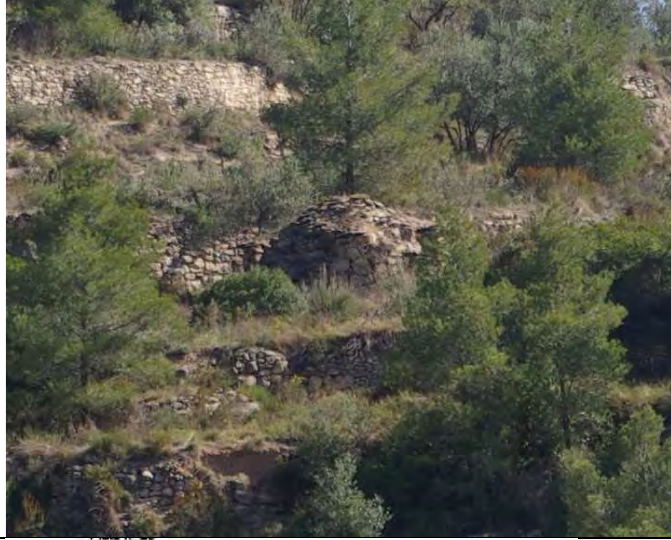
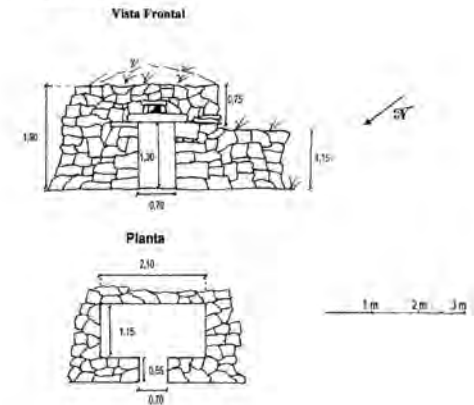
ELEMENT Barraca de pedra seca	Fitxa núm. 25
PARTIDA De sobre els camps del Conques (1)

COORDENADES 41°37.252'N 1°50.617'E 240 m snm ORIENTACIÓ Sud-est	
DESCRIPCIÓ Barraca de pedra seca i planta rectangular, bastida en un cap de marge, damunt del camp dels Conques. En la seva construcció es van emprar pedres sorrenques, ben tallades i de mides notables. La coberta és de falsa cúpula, amb pedruscall, crespinell i pedra manllevadissa. El portal és trilític i té una llosa per llinda.	
CRONOLOGIA Segles XVIII-XX

<p>The architectural drawings include a 'Vista Frontal' (front elevation) showing a stone wall with a trilithic doorway and a false dome roof. Dimensions are provided: total width 2.10m, doorway width 0.70m, doorway height 1.30m, and roof height 0.75m. A scale bar indicates 1m, 2m, and 3m. Below it is a 'Planta' (plan view) showing the rectangular footprint with a width of 2.10m and a doorway width of 0.70m. A scale bar for the plan also shows 1m, 2m, and 3m.</p>

DADES HISTÒRIQUES	
ESTAT ACTUAL I RECOMANACIONS DE CONSERVACIÓ Té la coberta esllavissada.

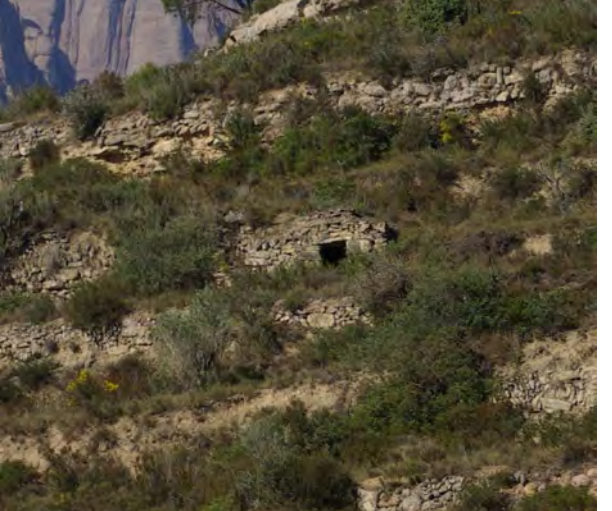
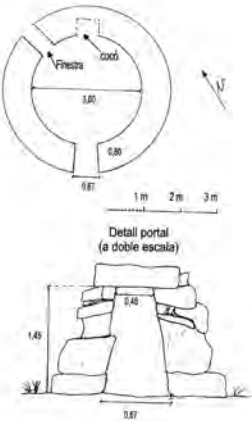
ELEMENT Barraca de pedra seca	Fitxa núm. 26
PARTIDA Damunt dels camps del Conques (2)

COORDENADES 41°37.215'N 1°50.513'E 239 m snm	
ORIENTACIÓ Nord-est	
DESCRIPCIÓ Barraca de pedra seca, planta circular i falsa cúpula, construïda dalt d'una feixa i arrambada a un marge. El portal és trilític. Té una gran llosa de pedra per llinda i els brancals inclinats. La resta de la construcció va ser feta amb pedres sorrenques, de mides considerables, ben tallades i escairades i falcades amb rocs més petits. A l'interior hi ha un <i>cocó</i> , una finestra i restes de foc. La coberta està una mica esllavissada, però encara conserva el pedruscall, on creixen els crespinells, el ràfec perifèric, que protegia les parets exteriors de l'aigua de la pluja, i la pedra zenital, que tapava la sortida de fums.	
CRONOLOGIA Segles XVIII-XX

DADES HISTÒRIQUES	
ESTAT ACTUAL I RECOMANACIONS DE CONSERVACIÓ Està una mica esllavissada. És en un erm, ple de bardisses i de difícil accés.

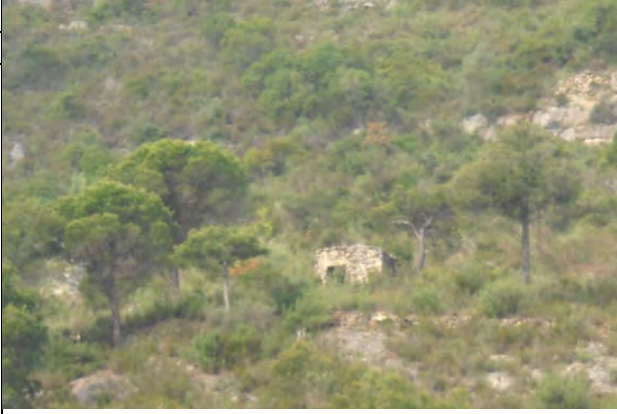
ELEMENT Barraca de pedra seca	Fitxa núm. 27
PARTIDA Carretera BP-1121

COORDENADES 41°36.778'N 1°49.901'E 410m snm ORIENTACIÓ N	
DESCRIPCIÓ Barraca de pedra seca, planta rectangular, falsa cúpula i caramull, situada en un indret al qual no s'ha pogut accedir. El portal, visible des de la carretera és trilític.	
CRONOLOGIA Segles XVIII-XX	
DADES HISTÒRIQUES	
ESTAT ACTUAL I RECOMANACIONS DE CONSERVACIÓ Té la coberta ensorrada. És en un lloc inaccessible.

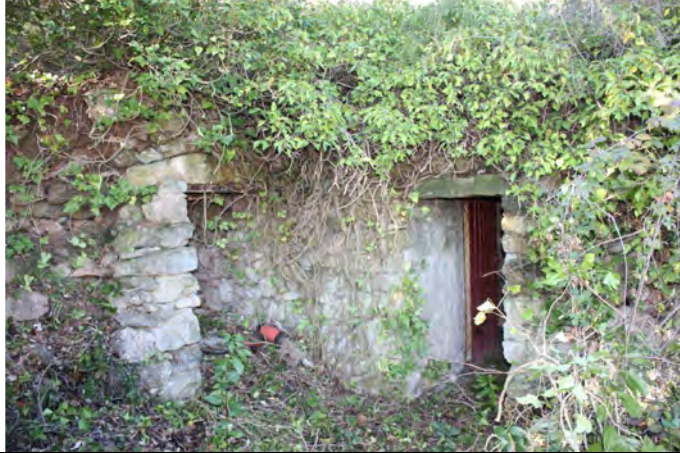
ELEMENT Barraca de pedra seca	Fitxa núm. 28
PARTIDA La Mineta

COORDENADES 41°36.882'N 1°50.358'E 229 m snm ORIENTACIÓ Est	
DESCRIPCIÓ Barraca de pedra seca i planta rectangular, inserida en un marge. El sostre és de formigó, tot i que probablement abans estava coberta amb una falsa cúpula, i la porta de l'entrada metàl·lica. Al costat hi ha un conducte de pedra seca, d'uns 12 metres de llargada, amb una canonada de ferro, i unes escales de pedra que puguen a una altra feixa.	
CRONOLOGIA Segles XVIII-XX	
DADES HISTÒRIQUES	
ESTAT ACTUAL I RECOMANACIONS DE CONSERVACIÓ L'estat és bo, però l'interior i l'entorn estan molt bruts de deixalles i vegetació.
